洞头区共同富裕建设工程（一期）-古渔村配套设施建设工程 地质灾害危险性评估报告

提交报告单位：浙江省浙中地质工程勘察院有限公司
提交报告时间：二〇二四年五月

洞头区共同富裕建设工程（一期）-古渔村配套设施建设工程地质灾害危险性评估报告

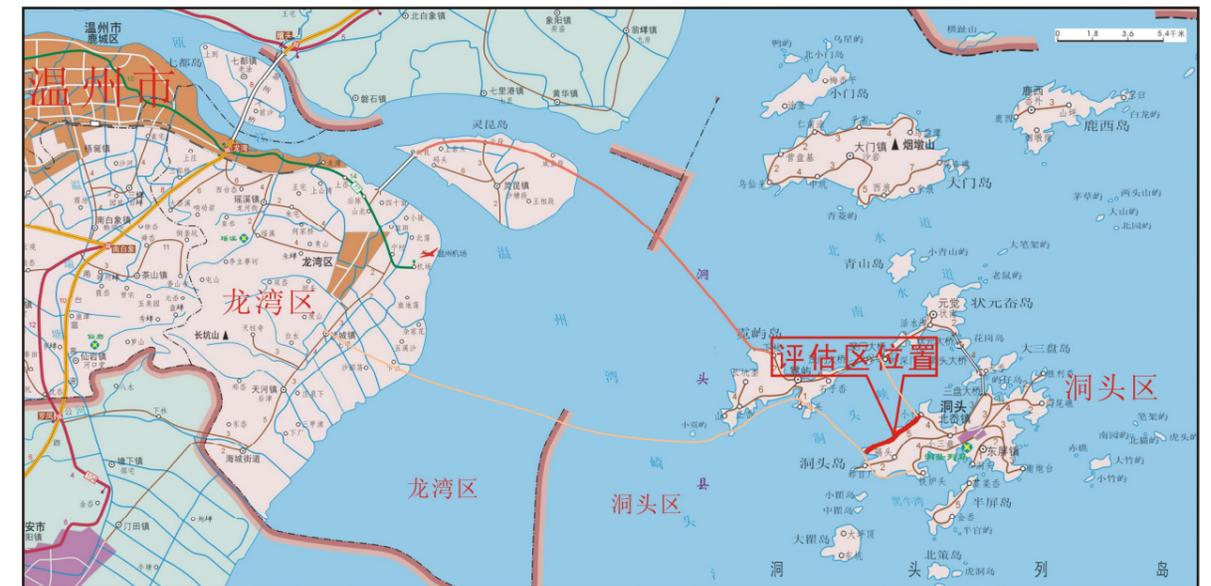
图 2-1 拟建线路交通位置示意图

本项目起点位于海韵大道与霞光大道环岛处，起点桩号 K0+000，路线向西南沿酒店西侧设置小朴大桥上跨海堤，而后设置 3 座隧道从九仙澳、大文岙、小文岙东侧通过，在风吹岙北侧迂回接至在建 S211，终点与在建 S211 平面交叉，同时设置定向匝道。桩号 K4+028.518。路线全长约 4.028km。共设主线桥梁 777m/6 座，匝道桥 333.176m/1 座，S211 拼宽桥 360m/3 座，隧道 785m/3 座，平面交叉 2 处。沿线设置 3 对港湾式停靠站。

拟建工程路线建设用地行政隶属于温州市洞头区。本工程线路起点坐标：东经 121°07'27.1"、北纬 27°50'53.6"，终点坐标：东经 121°05'32.0"、北纬 27°49'44.3"。拟建工程线路沿线地貌类型主要为海岛侵蚀剥蚀丘陵、滨海平原等。线路全长 4.028km，路基宽 12m。全线共征用土地约 166.9 亩。拟建工程交通位置如图 2-1。

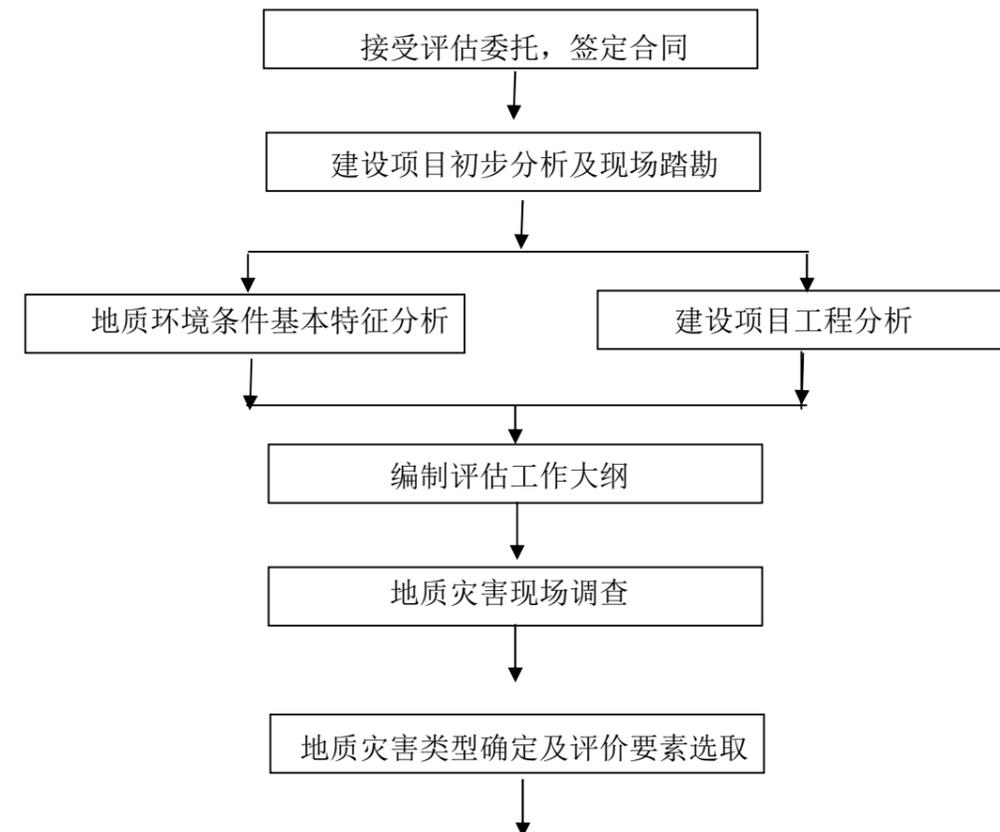
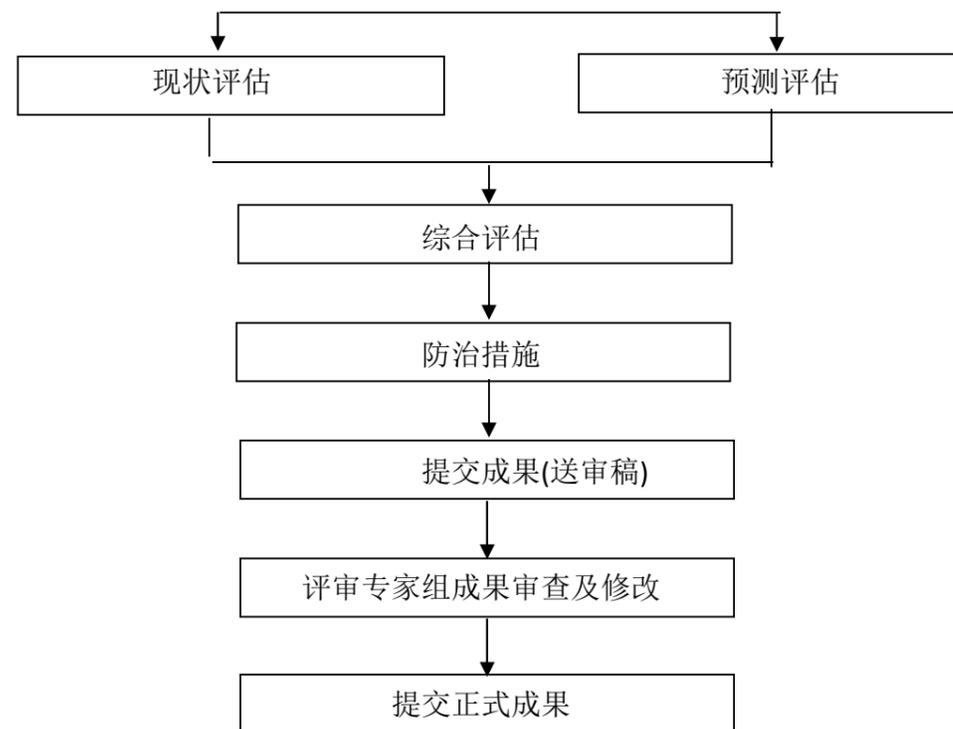
图2-2 评估工作程序框图

2024 年 3 月 26 日开始项目组在室内资料整理和综合分析研究的基础上，进行了评估报告的编制工作。通过综合分析，重点阐明了评估区地质环境条件，根据工程建设特征，进行地质灾害现状评估、预测评估和综合评估，并提出防治地质灾害的措施。评估工作程序见图 2-2。

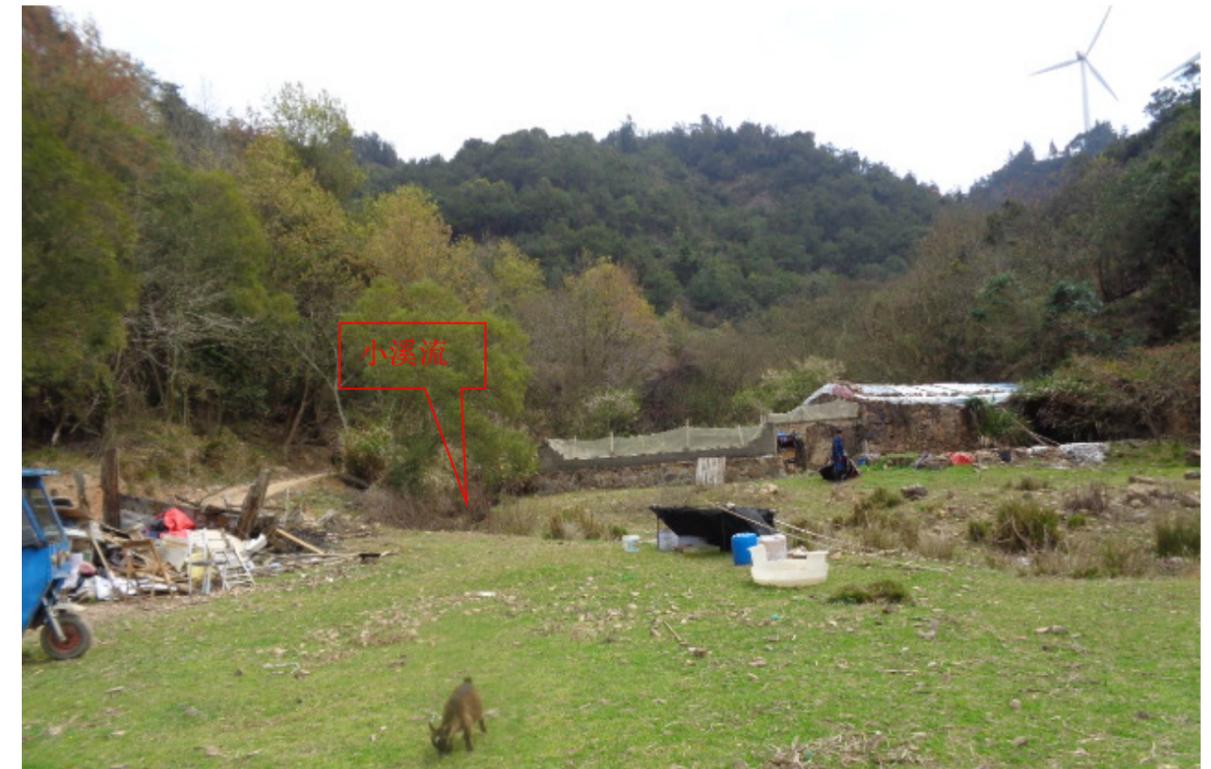
照片 3-1 大文岙冲沟（镜像南）

本工程线路起始段洞头峡大桥南侧桥头与霞光大道交接处，该处属于填海形成的滨海平原区，线路起点向南西沿海岛丘陵海岸线延伸至白迭村山嘴与 S211T 型平面相接路段。其南侧为海岛丘陵，水系不发育，仅有大文岙、小文岙、风吹岙小冲沟，冲沟短浅，在雨季有暂时性水流。线路北侧洞头峡海域滩地近期围海修建的海塘，水深约 0.7~2.0m，海塘长约 3000m，宽约 500~750m，水面面积约 2.0km²，塘内水位受和尚礁水闸控制。海塘现状以养殖为主。照片 3-1、照片 3-2、照片 3-3。

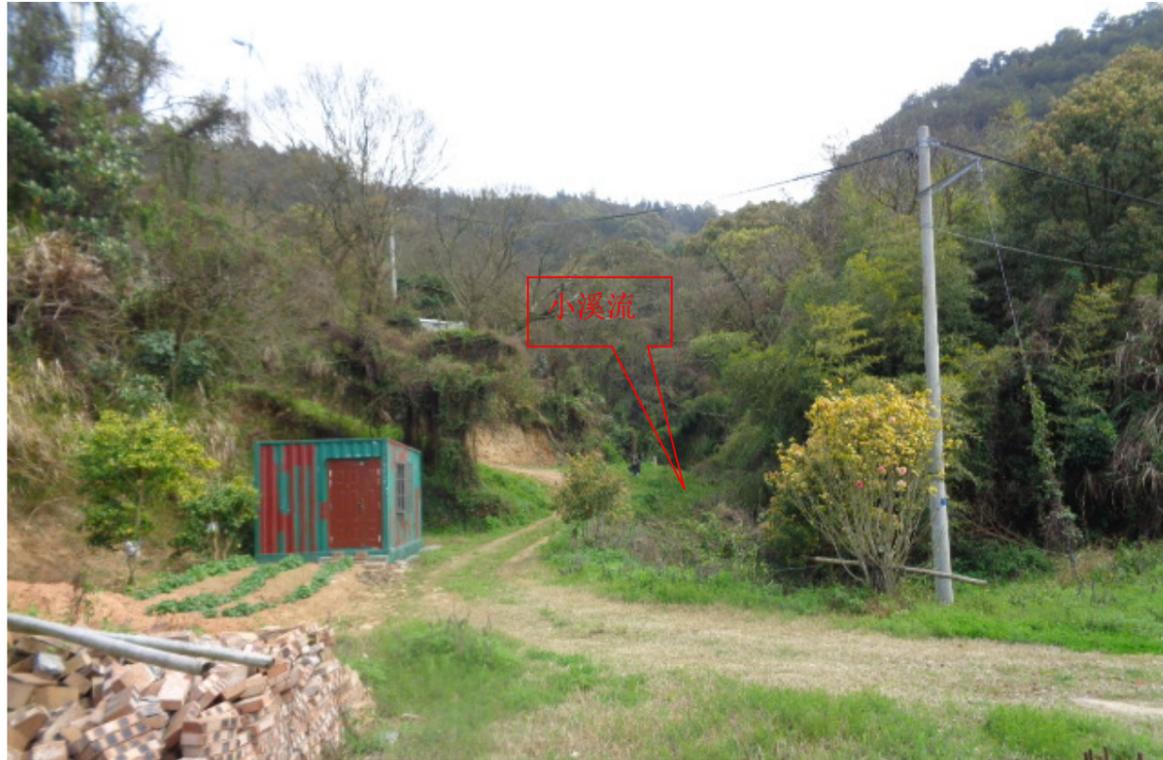
照片 3-2 小文岙冲沟（镜像南东）

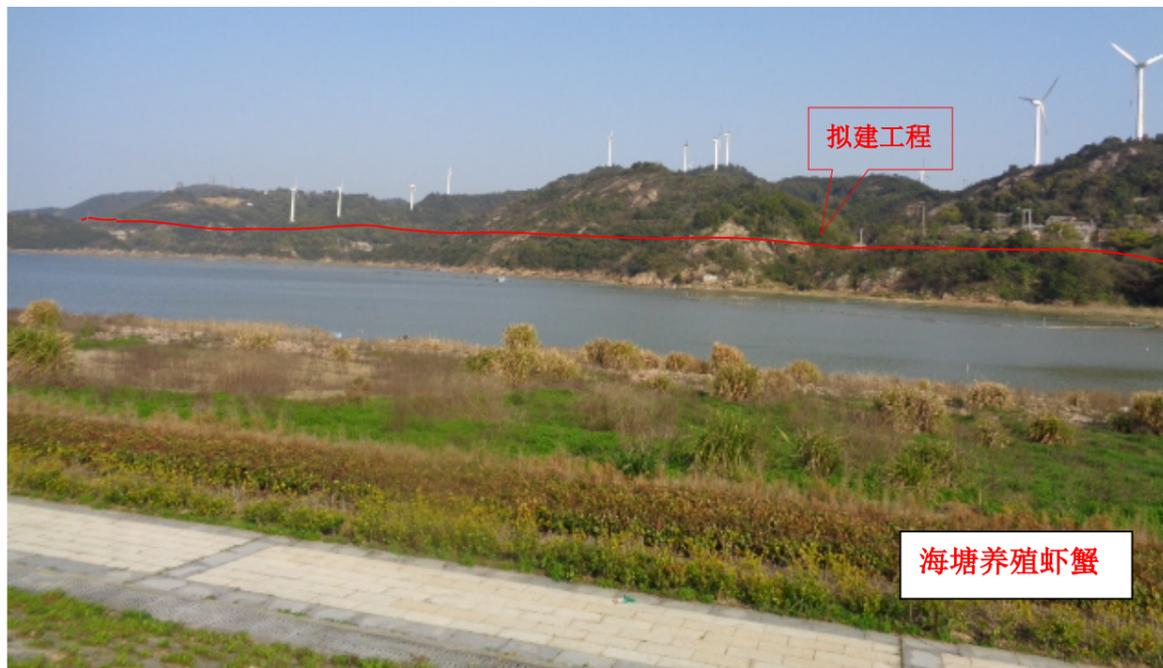
照片 3-3 拟建工程北侧海塘（镜像北东）

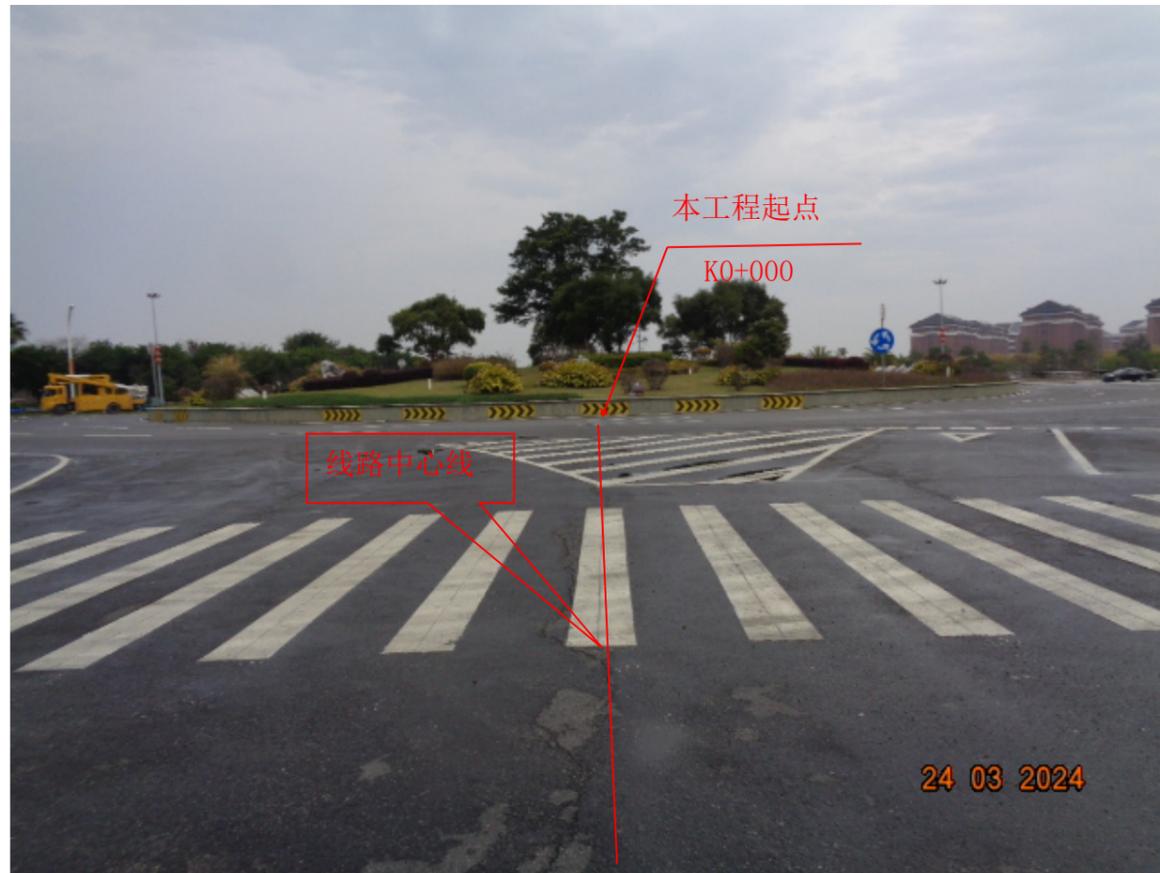
照片 3-3 K0+000 线路起点路段滨海平原地貌（镜像北东）

评估区位于洞头区西侧，线路沿线主要地形地貌特征为滨海平原及侵蚀剥蚀丘陵地貌，其中：线路起点段 K0+000~K0+640 为滨海平原、K0+640~K4+029 为丘陵山体。滨海平原区陆地海拔 2.4~5.6m，地形平坦，地表分布围垦荒地、洞头区水务发展公司、海滩湿地（养殖塘）、人工海堤、道路。线路穿过本岛西海岸，丘陵山体海拔 10~73m，山体斜坡坡度一般 20~30°，坡面植被茂盛。照片 3-3、照片 3-4、照片 3-3、照片 3-5、照片 3-6。

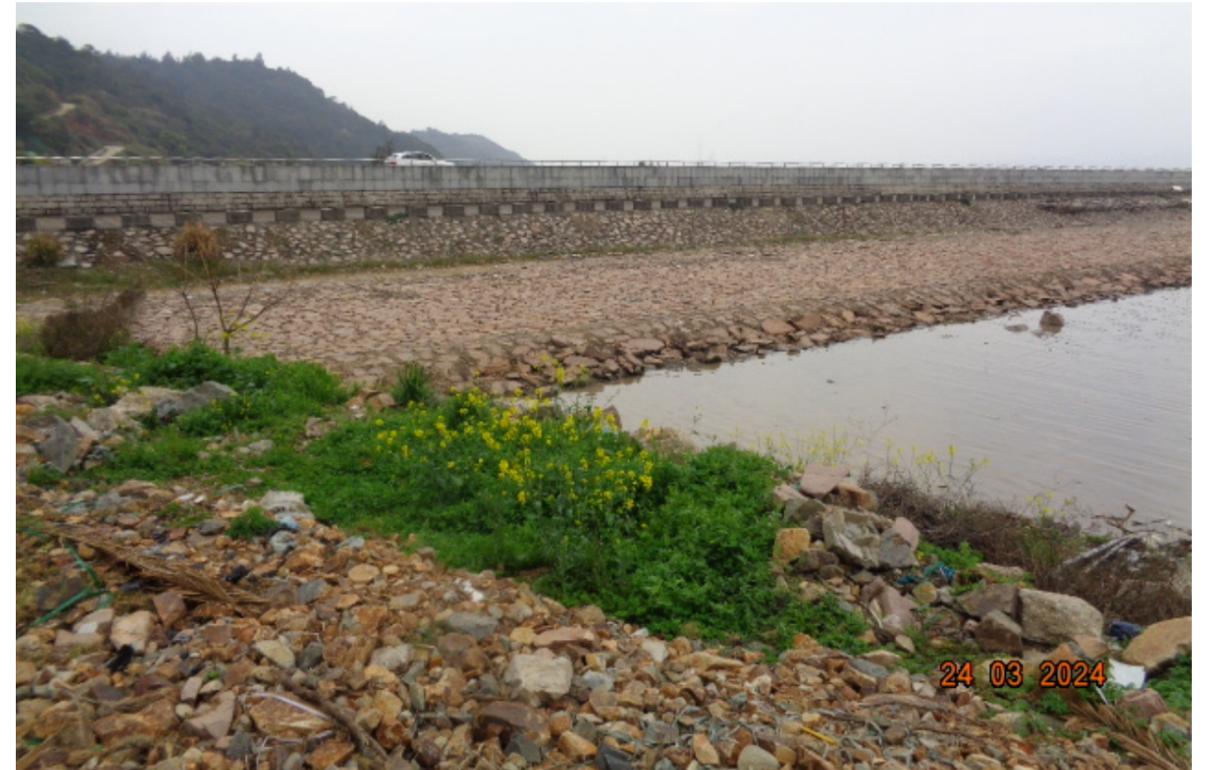
照片 3-4 线路 K0+300 人工海堤（镜像西南）

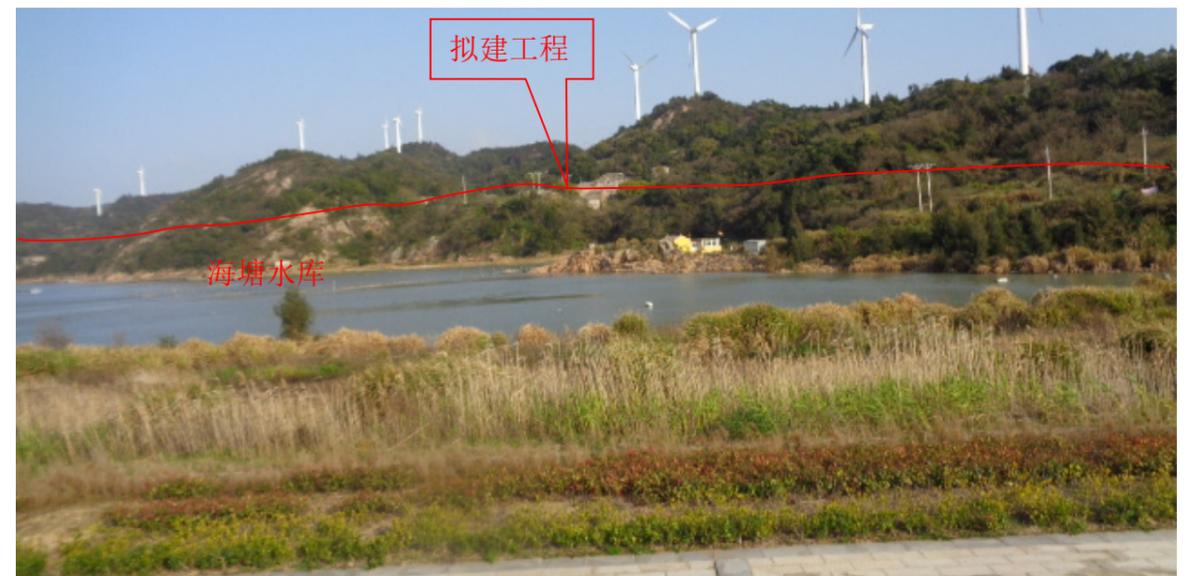
照片 3-5 拟建工程场地丘陵地貌及线路示意图（镜像东北）

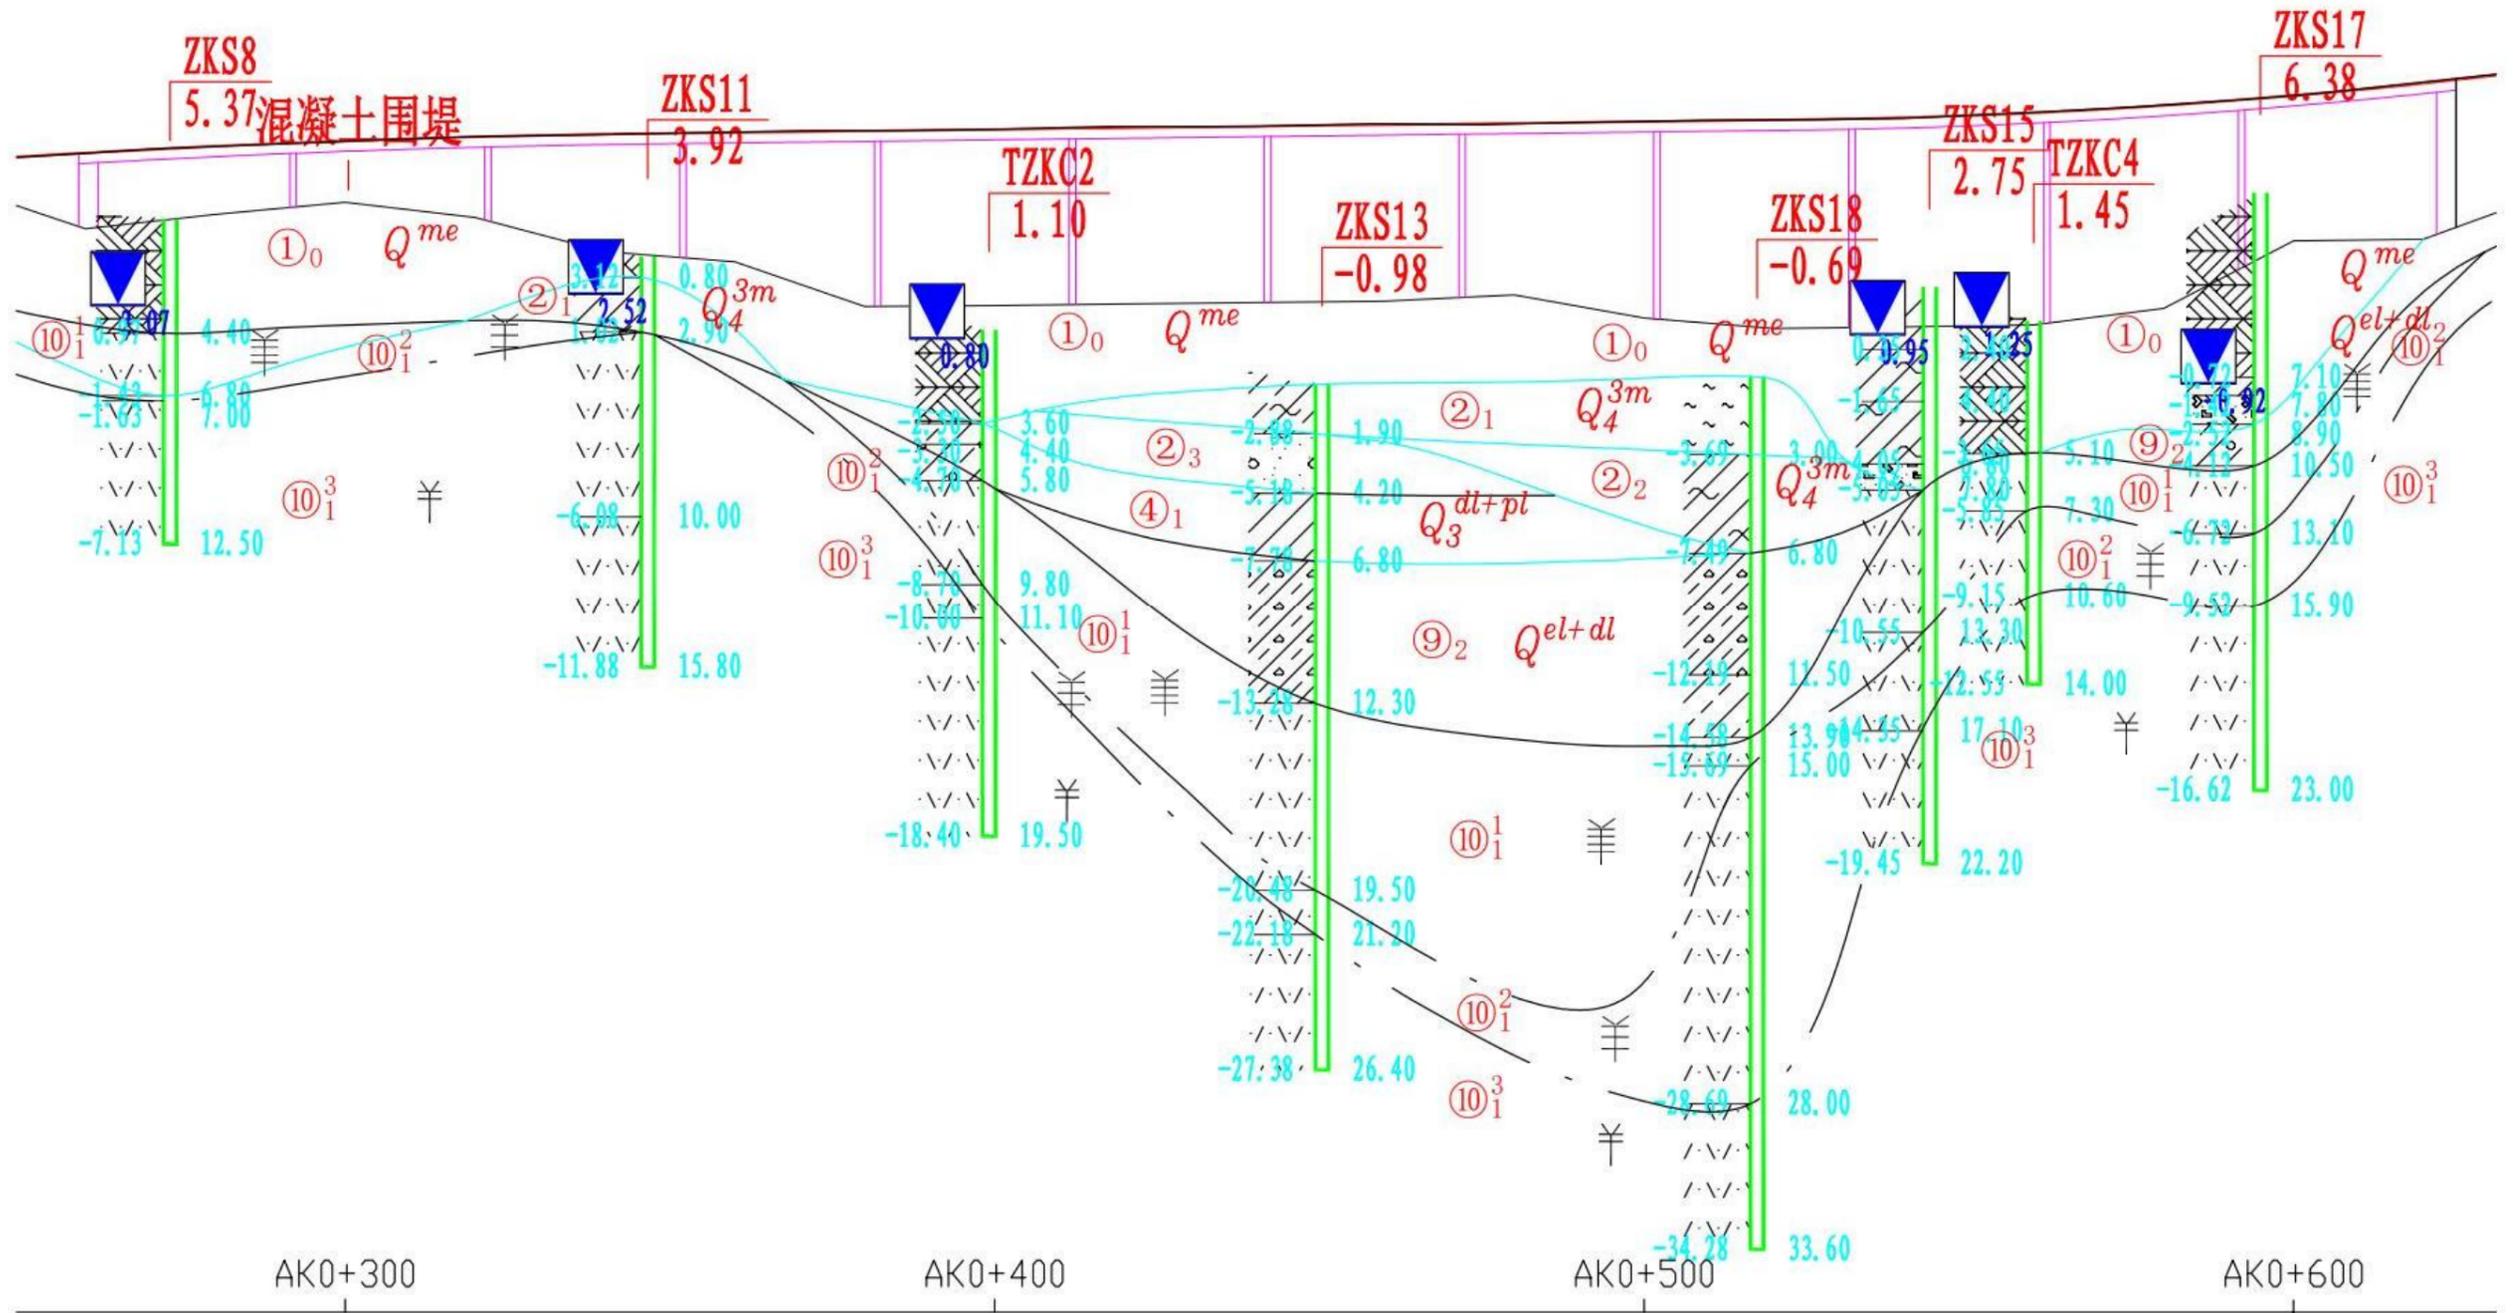
图 3-1 小朴大桥工程地质纵断面

以下为本工程线路工程地质纵断面，摘自本工程两阶段初步设计线路工程地质纵断面。图 3-1~图 3-6。前第纪地层资料，收集《浙江省区域地质志》中白垩系下统西山头组（ K_{1x} ）标准剖面图 1-10。

水平比例尺 1 : 2000 垂直比例尺 1 : 500

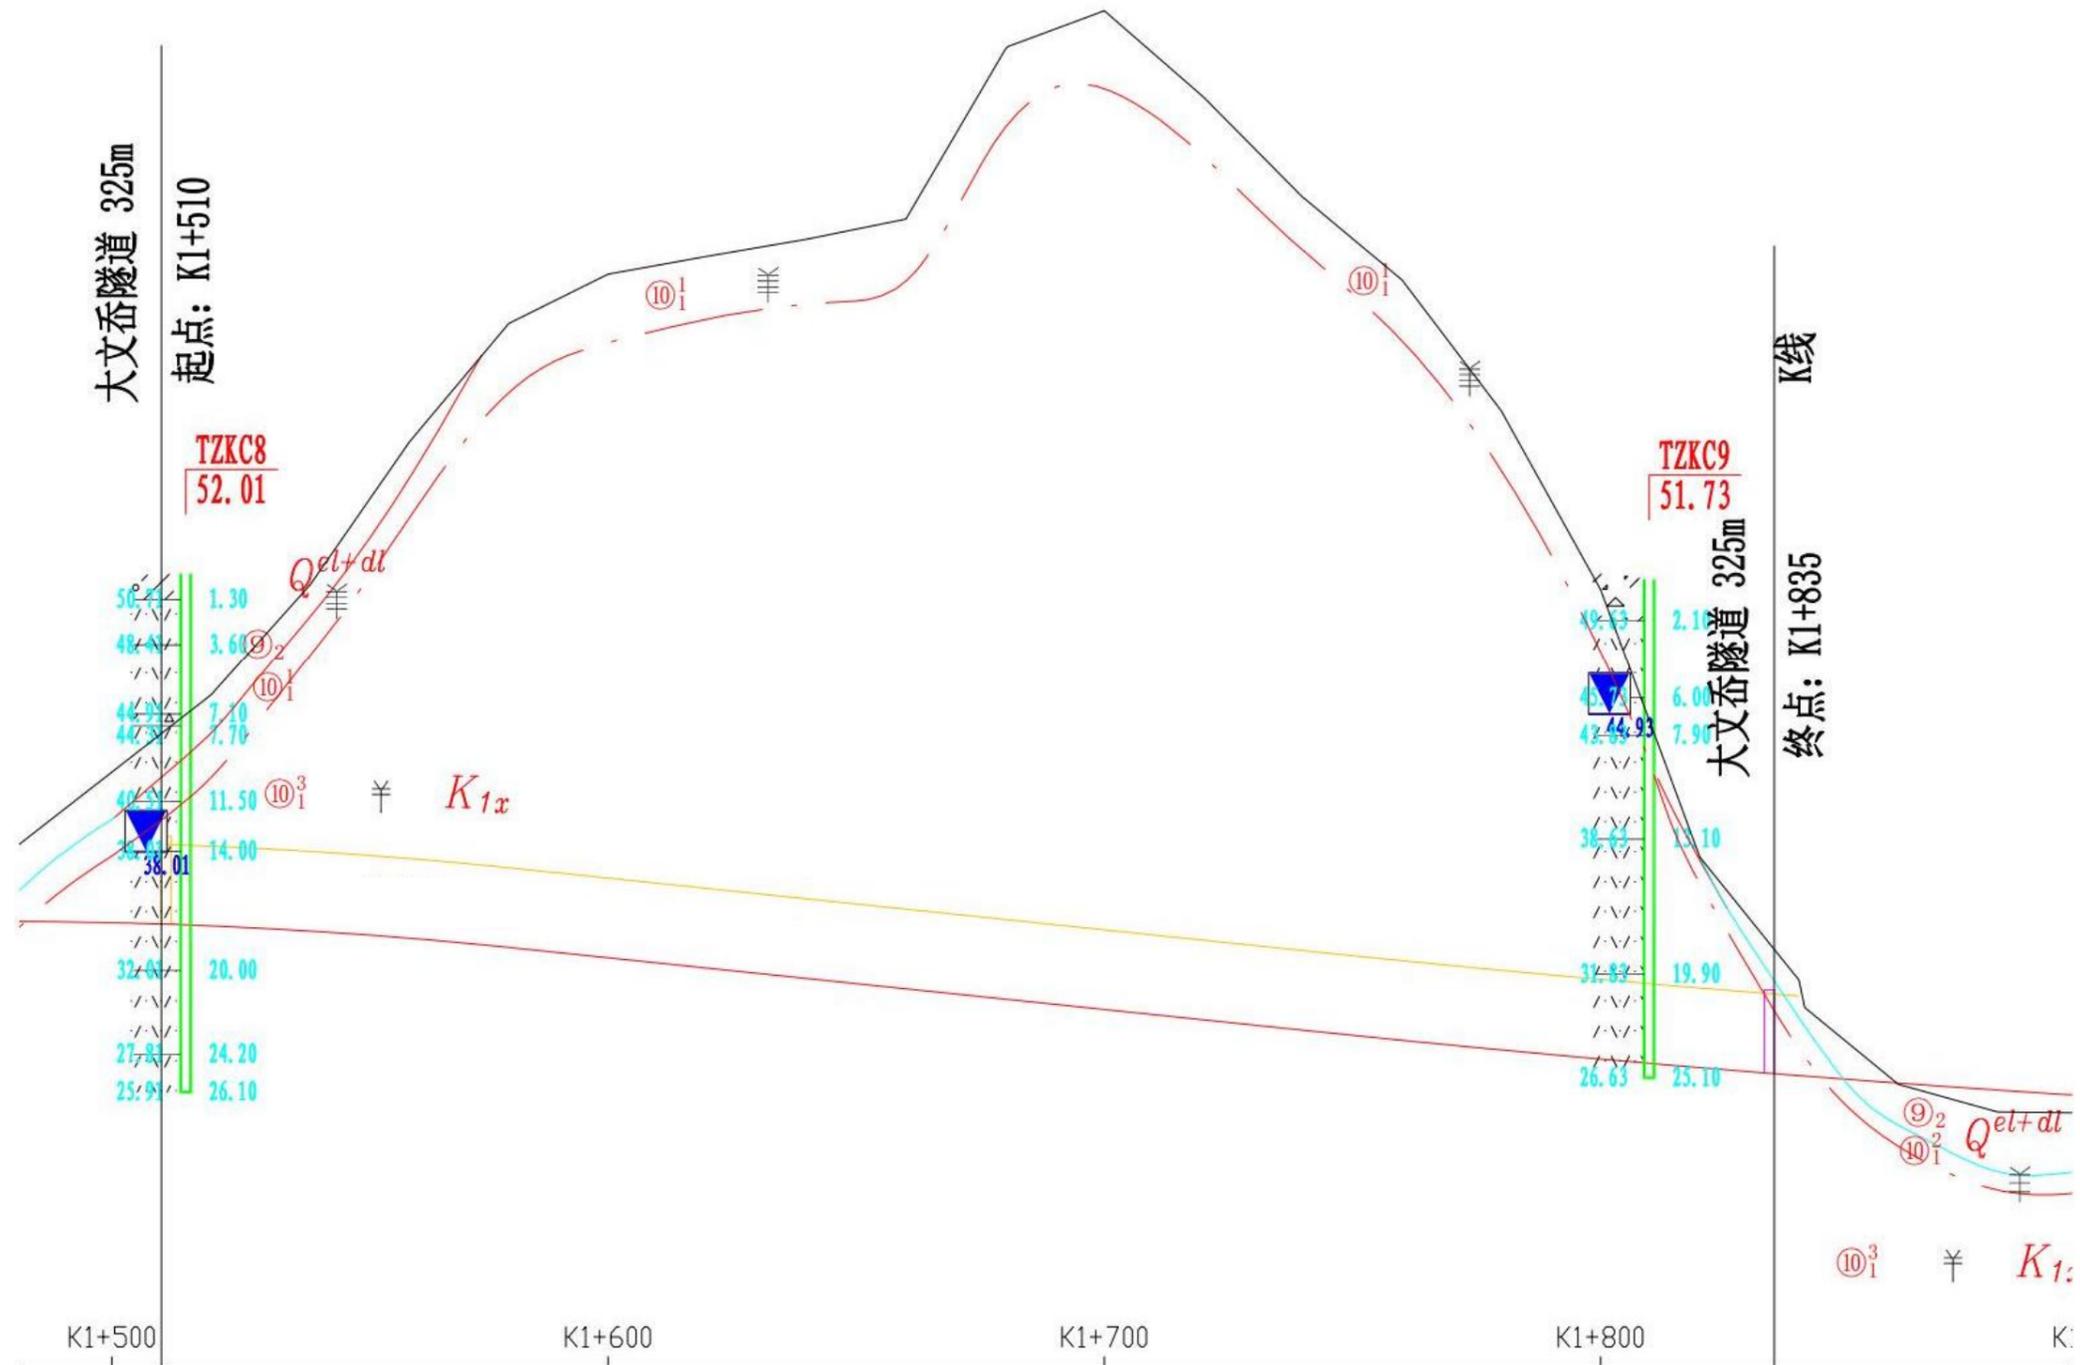
图 3-4 大文岙隧道工程地质纵断

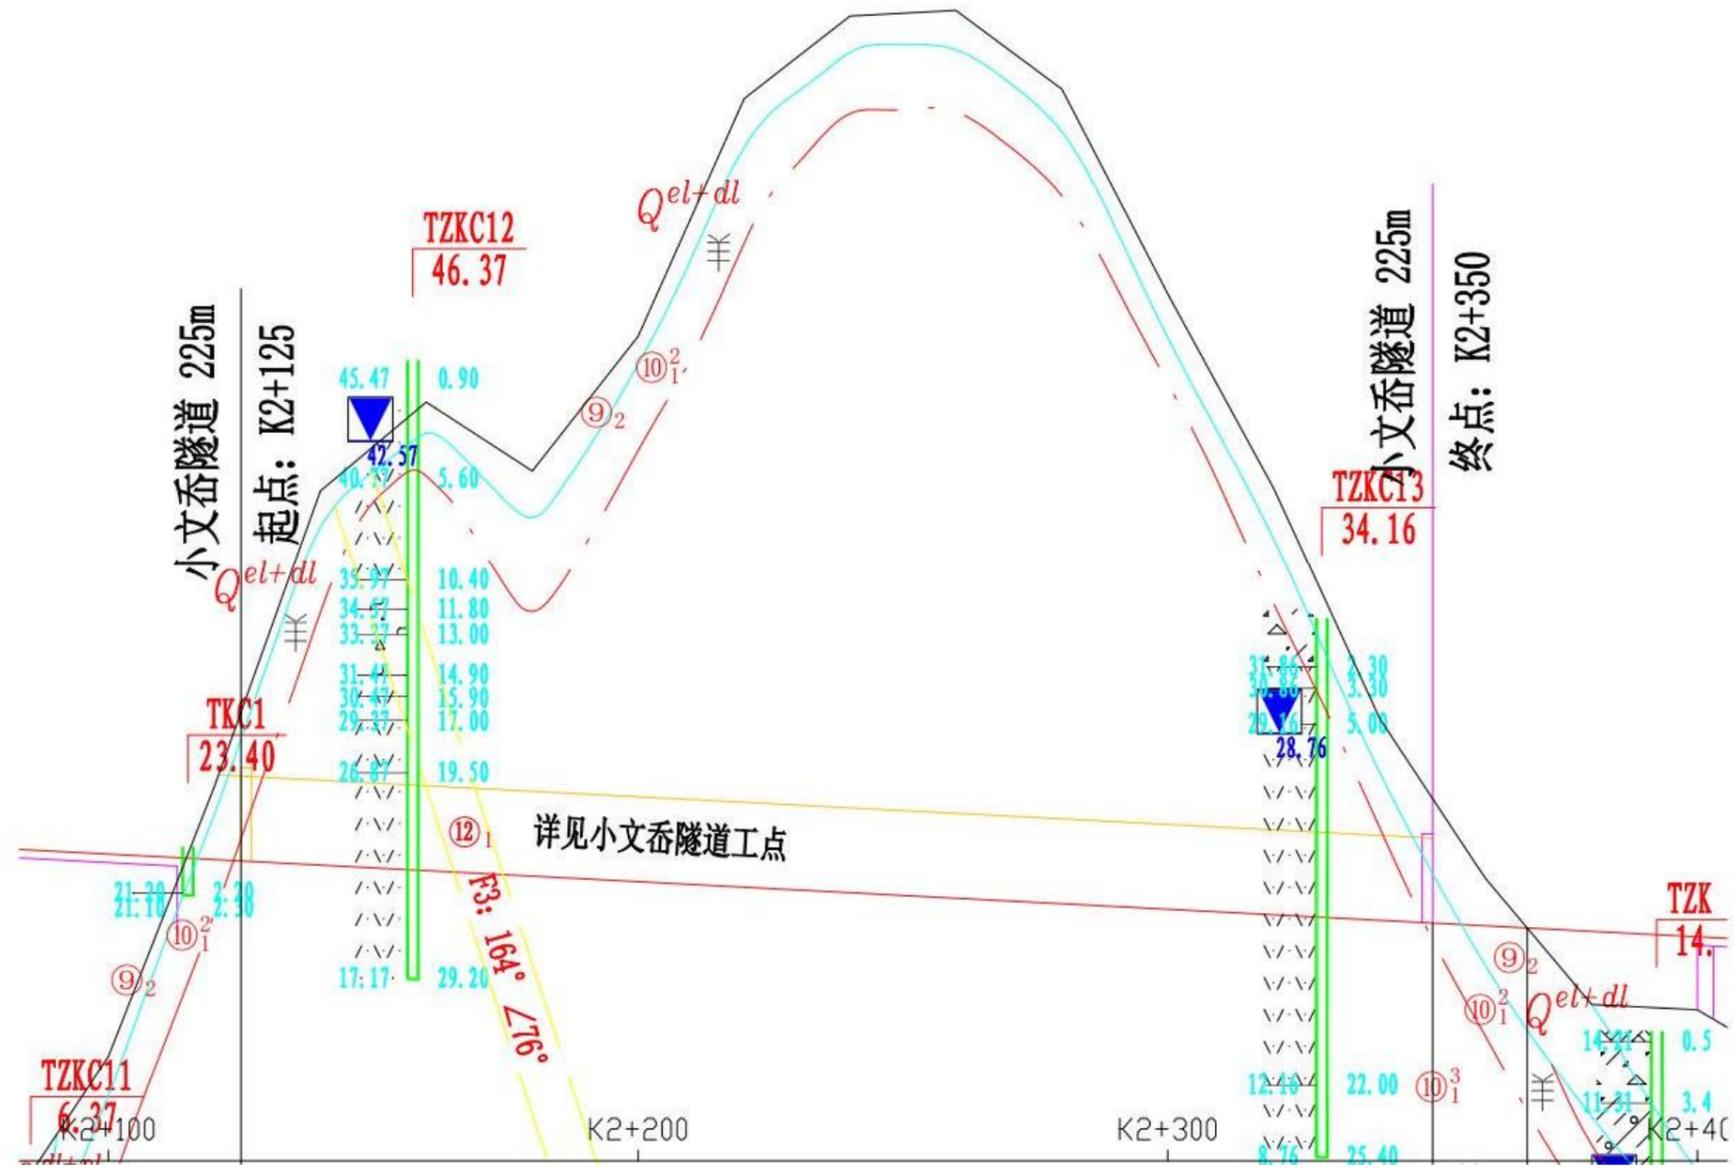
图 3-5 小文岙隧道工程地质纵断

根据《洞头区共同富裕建设工程（一期）-古渔村配套设施建设工程两阶段初步设计工程地质勘察报告》线路工程地质纵断面，F2 断层破碎带在里程桩号 K2+027.22 右 2.96m 的 TZKC10 钻孔孔深 4.6~6.5m 揭露，垂直厚度 1.9m，产状 331°∠81°；F3 断层破碎带在里程 K2+157.46 左 4.98m 的钻孔孔深 10.4~17.0m 揭露，垂直厚度 6.6m，产状 164°∠76°，并推测在小文岙隧道 K2+145~K2+148 遇到 F3 断层破碎带。另据地质调查发现，在里程桩号 K2+100 左侧现状公路边坡上出露破碎带宽度约 1.1m，产状 160°∠70°，编号为 F4，

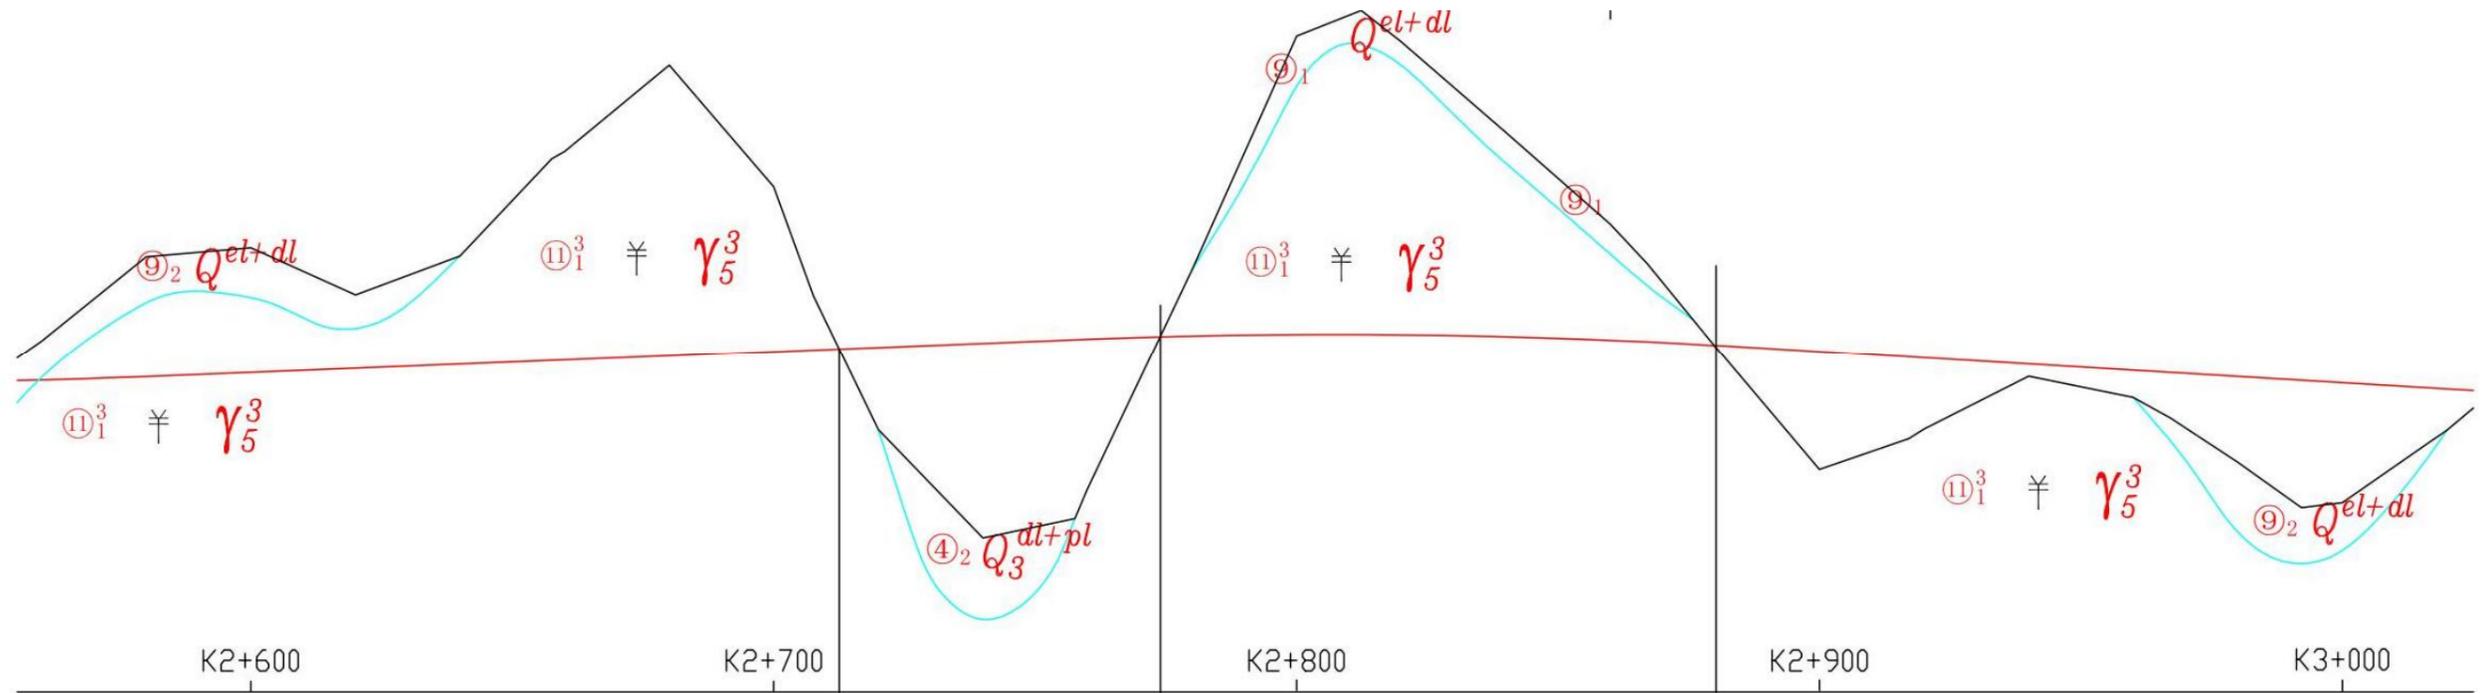
图 3-6 挖（填）方路基工程地质纵断

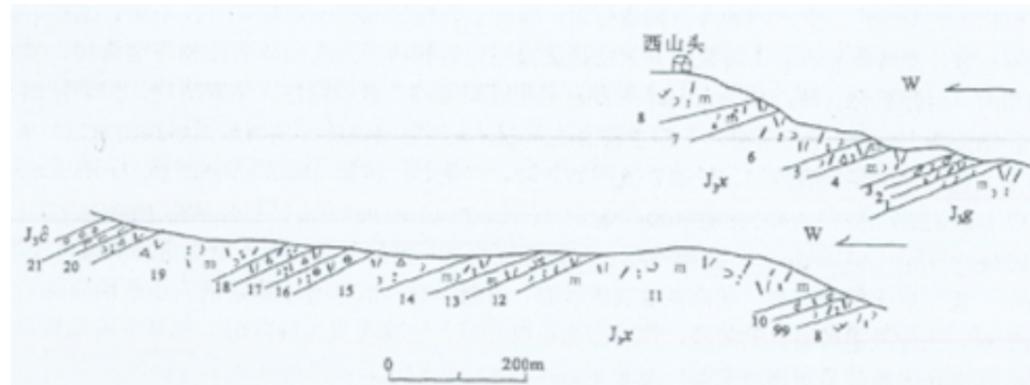
图 1-10 天台县西山头（九里坪）上侏罗统西山头组（J_{3x}）剖面图

上覆：茶湾组（J _{3c} ）暗紫色块状砾岩	
—— 整合 ——	
西山头组（J _{3x} ）	总厚度 756.00m
21. 灰黑色块状玄武岩	12.20m
20. 浅灰绿色薄层状流纹质含角砾玻屑凝灰岩	38.90m
19. 灰紫色块状流纹质含角砾晶屑玻屑熔结凝灰岩	104.20m
18. 灰紫色块状流纹质含角砾玻屑凝灰岩	5.70m
17. 灰紫色至灰绿色块状流纹质晶屑玻屑凝灰岩	21.50m
16. 浅灰绿色薄层状含火山泥球流纹质玻屑凝灰岩	14.40m
15. 浅灰紫色流纹质含角砾玻屑凝灰岩	55.50m
14. 灰紫色块状流纹质晶屑玻屑熔结凝灰岩	26.10m
13. 浅灰绿色块状流纹质玻屑熔结凝灰岩	13.90m
12. 灰绿色中厚至厚层状流纹质晶屑玻屑凝灰岩	19.90m
11. 灰紫色块状流纹质晶屑玻屑熔结凝灰岩	165.20m
10. 灰绿色厚层状凝灰岩	1.10m
9. 灰褐色块状流纹质晶屑玻屑凝灰岩	15.60m
8. 灰黑色块状英安质晶屑玻屑凝灰岩	81.90m
7. 灰紫色块状英安质晶屑玻屑凝灰岩	22.80m

6. 灰黄至灰绿色块状流纹质晶屑玻屑凝灰岩	82.20m
5. 灰绿色中厚层状流纹质含角砾晶屑玻屑凝灰岩	23.20m
4. 浅灰绿色厚层至块状流纹质晶屑玻屑熔结凝灰岩	36.60m
3. 灰绿色，顶部为暗紫色凝灰岩	2.20m
2. 灰绿色厚层状流纹质晶屑玻屑凝灰岩	1.70m
1. 浅灰绿色流纹质玻屑凝灰岩	1.80m
—— 整合 ——	
下伏：高坞组（J _{3g} ）灰紫色块状流纹质晶屑玻屑熔结凝灰岩

根据《浙江省区域地质志》，西山头组地层在省内分布最广，是晚侏罗世火山活动第Ⅱ旋回早期全盛时期的产物。岩性较复杂，主要为酸性火山碎屑岩，少量中酸性火山碎屑岩，夹沉积岩，部分地区夹酸性和基性等溶岩。地层岩性如图 1-10 剖面所示，岩性自上而下为：

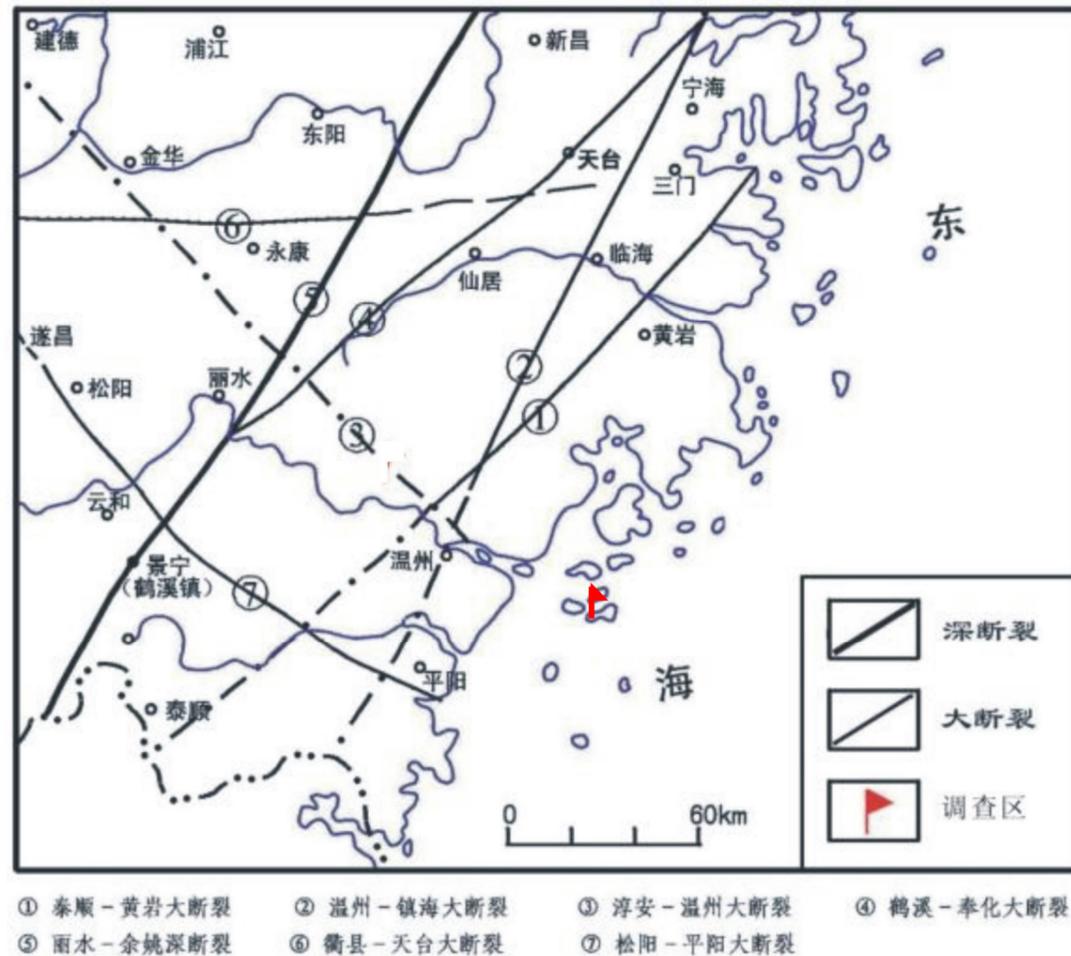
图 3-7 断裂构造分布图

评估区所处的地质构造单元为华南褶皱系（I₂）浙东南隆起区（II₄），地处温州-临海拗陷带（III₉）之黄岩—象山拗断束（IV₉）内。根据浙江省主要褶皱、断裂构造分布图（图3-7），区域地质构造形迹以断裂为主，褶皱不发育，区域范围内 NNE 和 NE 向构造发育，NW 方向次之，它控制了区内地层的分布和侵入岩的活动。①北东向泰顺—黄岩大断裂从评估区西侧直线距离约 100km 处穿过，②北北东向温州—镇海大断裂从评估区西侧直线距离约 80km 处穿过，③北西向淳安—温州大断裂从评估区基底通过。其次为一般性小断裂，以及节理裂隙等。分别简述如下：

位于浙江东南沿海，呈北东向展布，由温州往北东经永嘉、黄岩直抵三门湾，省内长约 260km。地表为断续出露的北东向断裂，一般长达 20~30km。断裂发育在白垩系下统和白垩系中，燕山晚期的岩体常被其切割。断裂东侧以频繁跳动的强磁场为特征，西侧以平静的磁场为背景，两者分界明显。

该断裂总体走向为 25°，自黄岩市长潭水库往北经临海、宁海、镇海而潜没于灰鳖洋水域之下，地表断裂十分醒目，长潭水库以南将继续南延经温州、矾山并伸入福建境内，全长约 320km，断裂带宽 5~10km 断裂直接控制宁波、宁海、临海以及宁溪等白垩纪盆地的形成和发育，因此断裂可能形成于燕山中晚期。历史上温州、临海、镇海曾多次发生地震南溪附近的温泉及深圳一带的陡崖深谷，表明断裂于晚近期尚在活动。

该大断裂斜贯浙江中部，呈 310~320°方向延伸，西北起自淳安洪家附近往南东经兰溪、金华至温州，全长约 300km。航磁异常图上，该大断裂东南段反映为负异常背景上的正高异常点呈北西向串珠状排列；西段呈现正负异常截然分界。卫星照片显示断续的线形影像。建德县白沙一带和金华盆地内见一组北西断裂断续分布，断面常具追踪现象，断裂中有石英脉、花岗斑岩脉充填。该大断裂形成于燕山期，断裂性质多次转化。

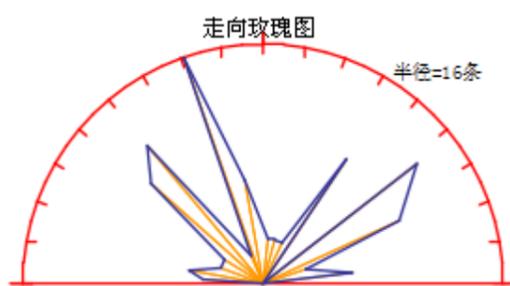
图 3-8 节理走向玫瑰花图

根据地质调查点测得的节理裂隙产状，并进行统计，以节理走向每间隔 10° 为单元进行分组统计，参加统计节理数量为 114 条。根据节理分组统计结果，绘制节理走向玫瑰花图（图 3-8）、节理倾角直方图（图 3-9）。节理走向以北东向、北西东向为主，次为北北东、北西西，与区域性深大断裂延伸方向基本一致。节理面一般均较为平直，无充填，延伸长度一般在 2~5m 之间，局部延伸可达 10m 以上。节理倾向总体以北东、北西向较为发育，倾角普遍较陡，工程建设中局部开挖边坡可能会产生不利结构面，影响公路开挖边坡的稳定性。图 3-8 节理走向玫瑰花图、图 3-9 节理倾角直方图。

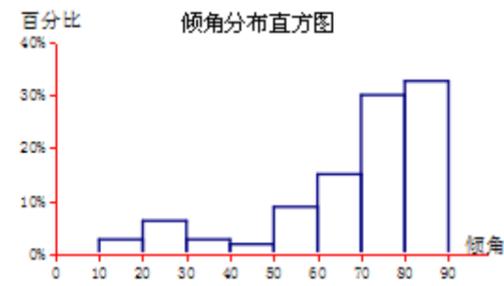
图 3-9 节理倾角直方图

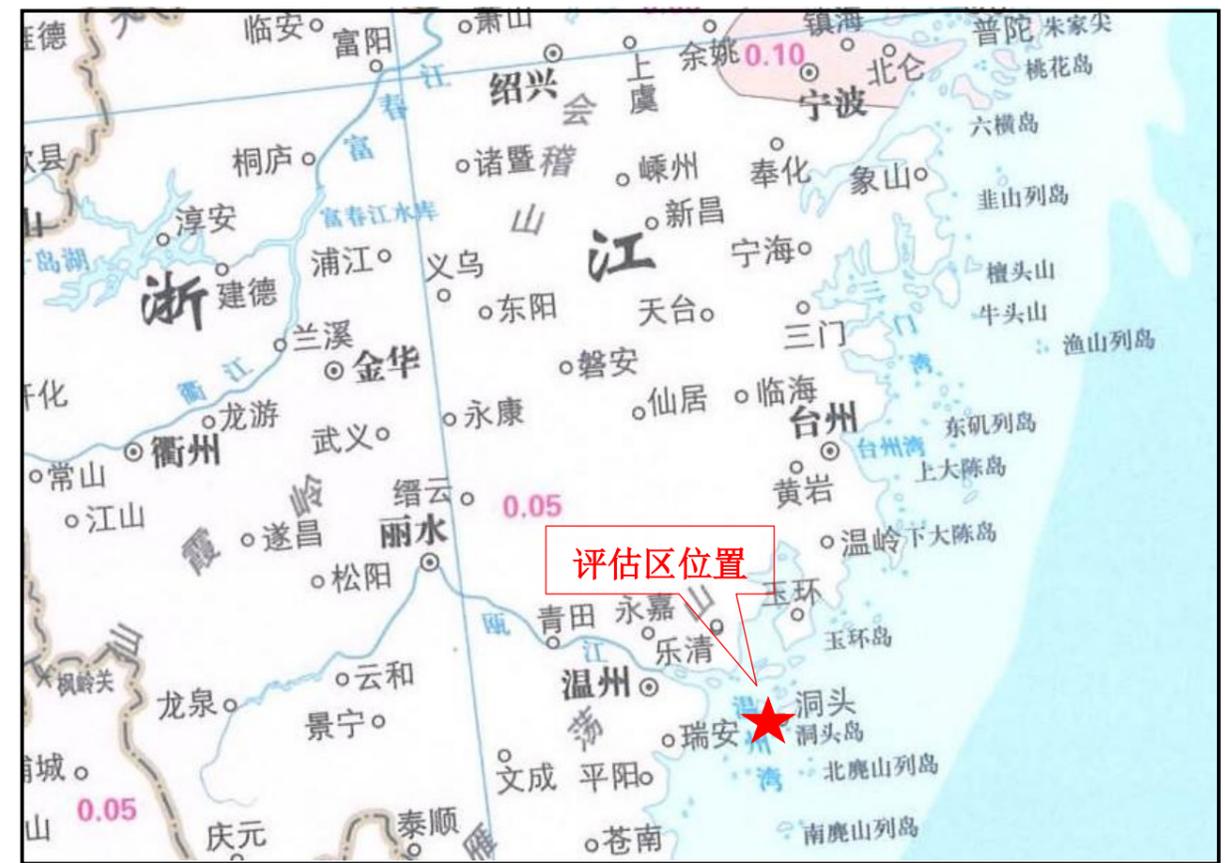
图 3-10 地震动参数区划图

根据《中国地震动参数区划图》（GB18306-2015），评估区在 II 类场地条件下地震动峰值加速度值为 $0.05g$ （ g 为重力加速度），相当于地震基本裂度为 VI 度。区域地壳稳定性

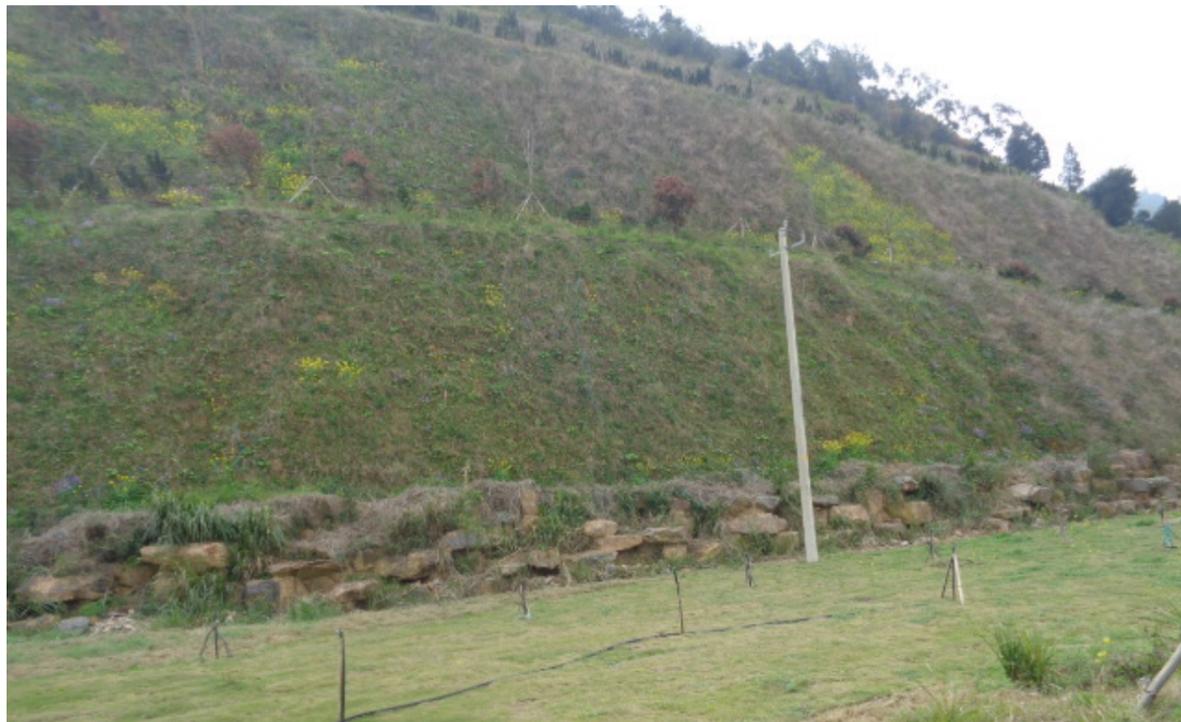
照片 4-1 里程 K0+000 南侧现状边坡（镜像西南）

拟建线路南山体边坡（照片 4-1）位于拟建工程起点南距离约 55m。该段边坡为霞光大道公路现状边坡，边坡走向由北西折向南西，坡脚线长大于 50m，边坡从低至高分为 3~5 级，坡高在 25~55m，边坡倾向由北东转为北西约 340°，坡度在 65~70° 左右，长度大于 50m。边坡出露岩性为下白垩统西山头组（K_{1x}）晶屑玻屑熔结凝灰岩，岩石呈浅灰色，岩质较坚硬，强风化层厚度 5~6m，节理较发育，岩体呈碎裂~块状结构，坡面挂网喷播，绿化效果较好，坡面平整，未发现边坡坡面岩块变形、松动迹象，未见到危岩分布等，现状地质灾害危险性小。

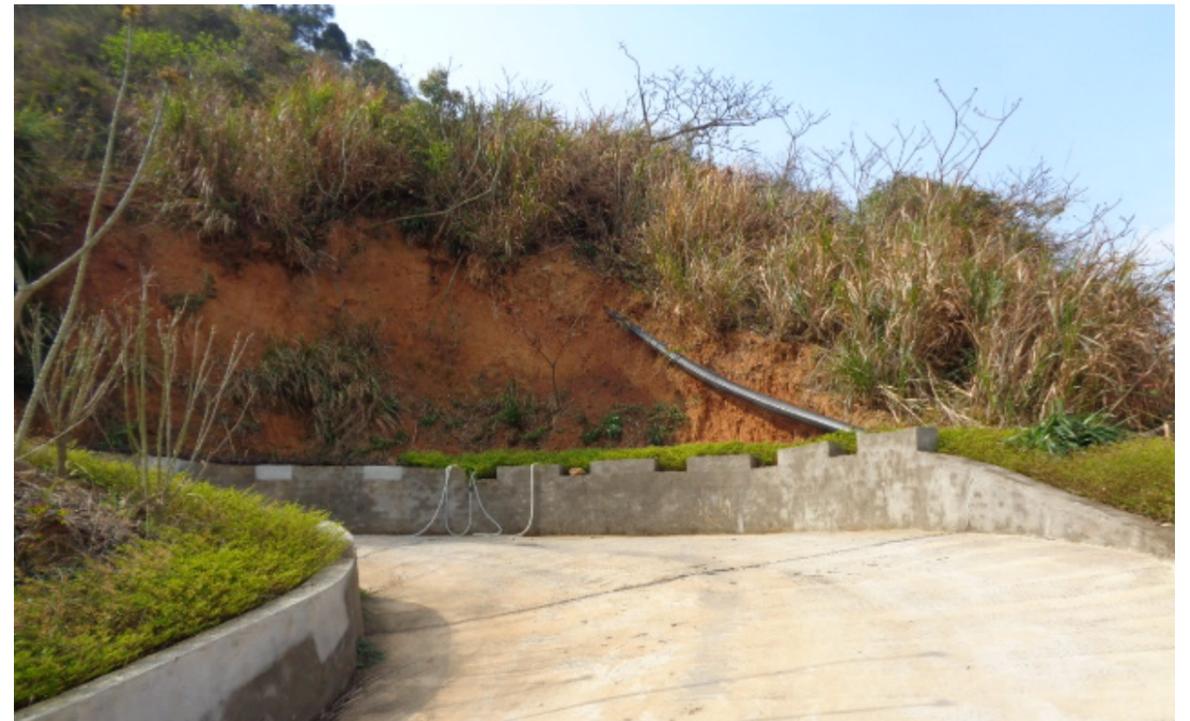
照片 4-2 里程 K0+520 左约 60m 乡村公路边坡（镜像南）

该段边坡位于拟建线路里程 K0+520 左约 60m 处山体上乡村公路边坡（照片 4-2）。该段边坡走向约 90°，倾向约 0°，边坡长度约 16m，坡高在 3~4m，边坡坡度在 70~75°左右。岩性为残坡积黄褐色含砾粉质粘土、下白垩统西山头组浅灰色晶屑玻屑熔结凝灰岩，残坡积层厚度 1.5~2.0m，下部岩石呈强风化，可见厚度大于 2m。边坡岩石较破碎，未采取人工护坡措施，现状边坡稳定，现状地质灾害危险性小。
