洞头区共同富裕建设工程（一期）-古渔村配套设施建设工程 地质灾害危险性评估报告

提交报告单位：浙江省浙中地质工程勘察院有限公司
提交报告时间：二〇二四年五月

洞头区共同富裕建设工程（一期）-古渔村配套设施建设工程地质灾害危险性评估报告

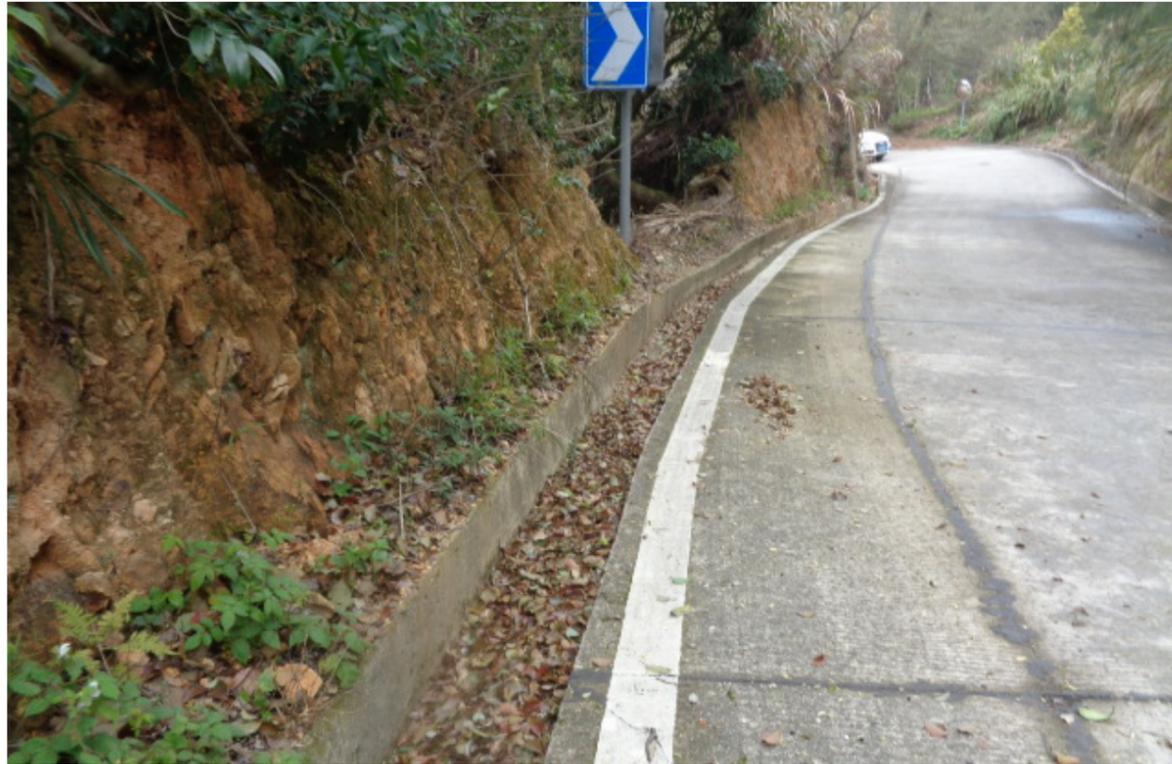
照片 4-3 拟建工程里程 K1+150 左约 40m 公路边坡（镜向西南）

该公路边坡年限已超过 15 年，边坡高度约 2.5~4.0m，边坡坡度 75~80°，边坡出露强风化基岩，强风化层厚度约 3.0m，岩石较破碎，主要节理产状：①组 300°∠85°，密度 3 条/m，延伸长度大于 3m；②组 120°∠71°，密度 3 条/m，延伸长度大于 5m；③组 156°∠80°，密度 3 条/m，延伸长度大于 2m；④组 220°∠87°，密度 5 条/m，延伸长度大于 2m；边坡顶残坡积层厚度 0.5~1.2m，岩性主要为残坡积含碎石粉质粘土，边坡上方自然斜坡稳定，植被发育。发生崩塌、滑坡可能性小，现状地质灾害危险性小。照片 4-3。

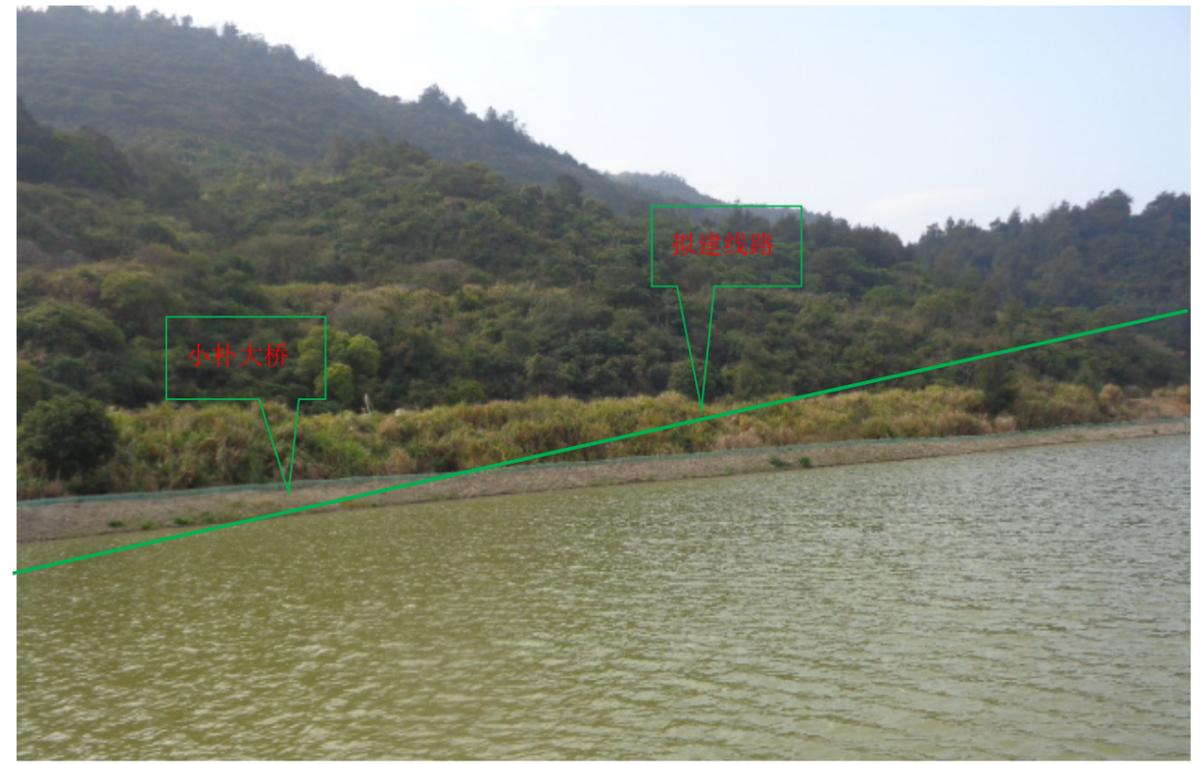
照片 4-4 拟建线路里程 K0+600~K0+730 左丘陵山体斜坡（镜像南）

根据本次地质调查访问，线路沿线主要地形地貌为侵蚀剥蚀丘陵，山顶浑圆状为主；斜坡坡形大多呈凸形坡，自然山体斜坡坡度在 20~30° 之间，局部 35~45°，海拔一般在 10~120m，山体植被茂盛；未发现评估区自然山体斜坡滑坡、崩塌、泥石流等地质灾害迹象，基岩岩性主要为白垩系下统浅灰色晶屑玻屑熔结凝灰岩、燕山晚期侵入岩体花岗岩。山体斜坡总体较稳定，现状地质灾害危险性小。照片 4-4、照片 4-5。

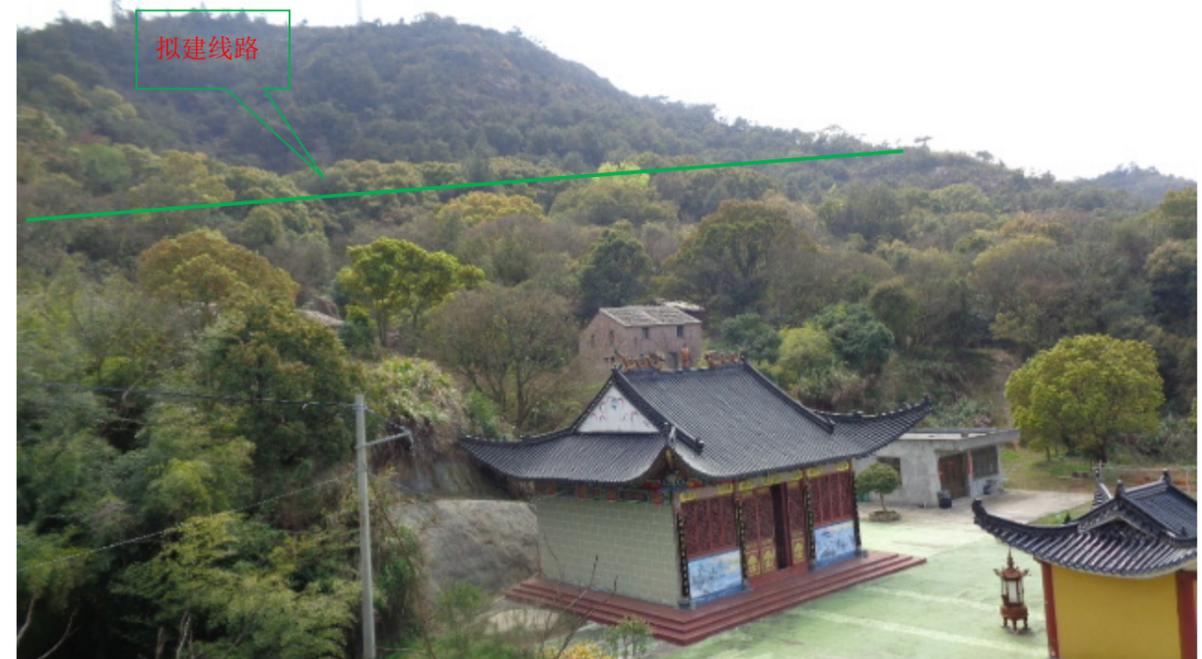
照片 4-5 拟建线路里程 K1+450~K1+750 左丘陵山体斜坡（镜像南）

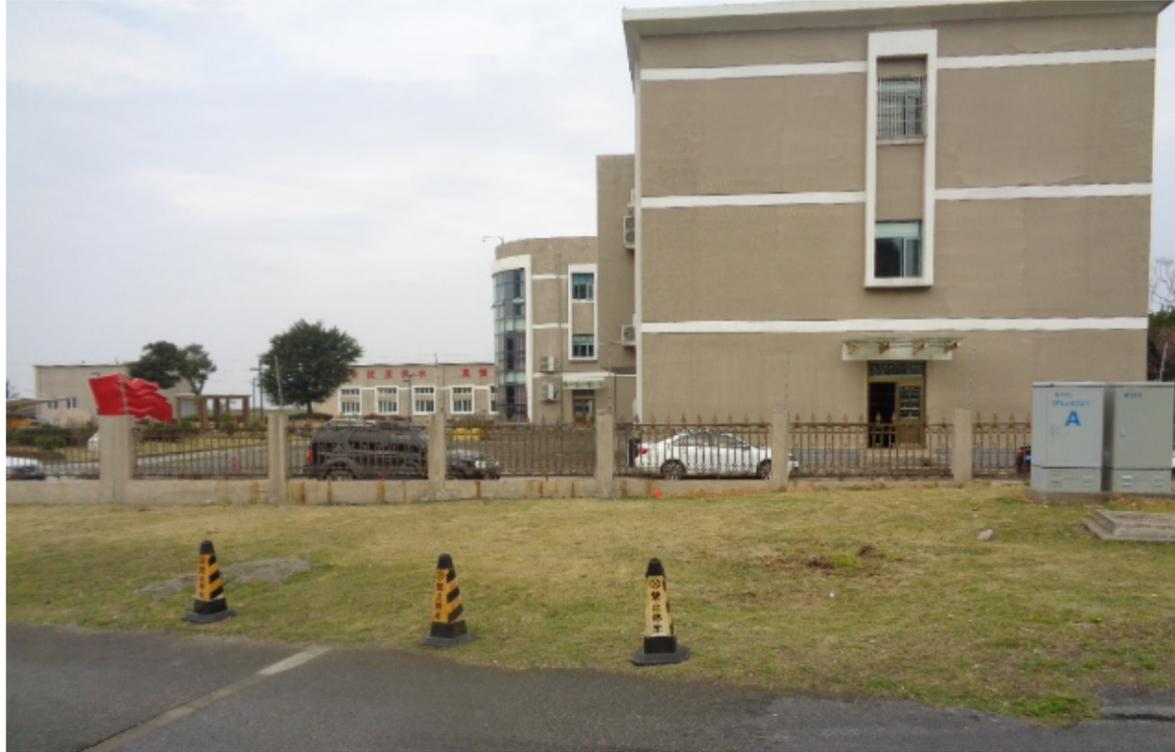
照片 4-6 拟建工程里程 K0+030 右侧（镜像北西）

根据本次调查访问，拟建线路起始路段右侧的洞头区水务发展公司楼房三层，墙体无裂缝，墙脚未发现差异变形迹象，地基现状稳定，现状地质灾害危险性小。照片 4-6。

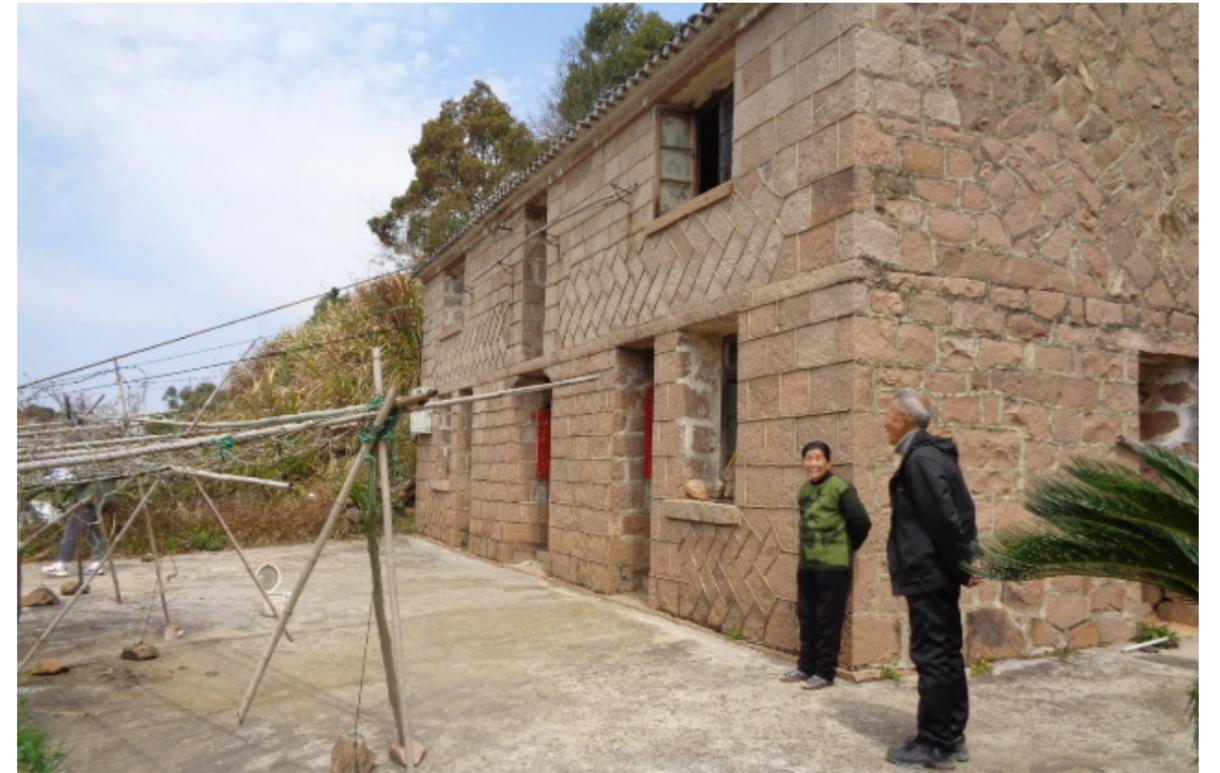
照片 4-7 拟建线路里程 K1+820 大文岙村民房（镜像北）

根据本次调查访问，拟建线路里程 K1+820 沿线的大文岙村民房，二层石木结构，使用年限约 50 年，墙体无裂缝，墙脚无差异沉降，地基现状稳定，现状地质灾害危险性小。照片 4-7。

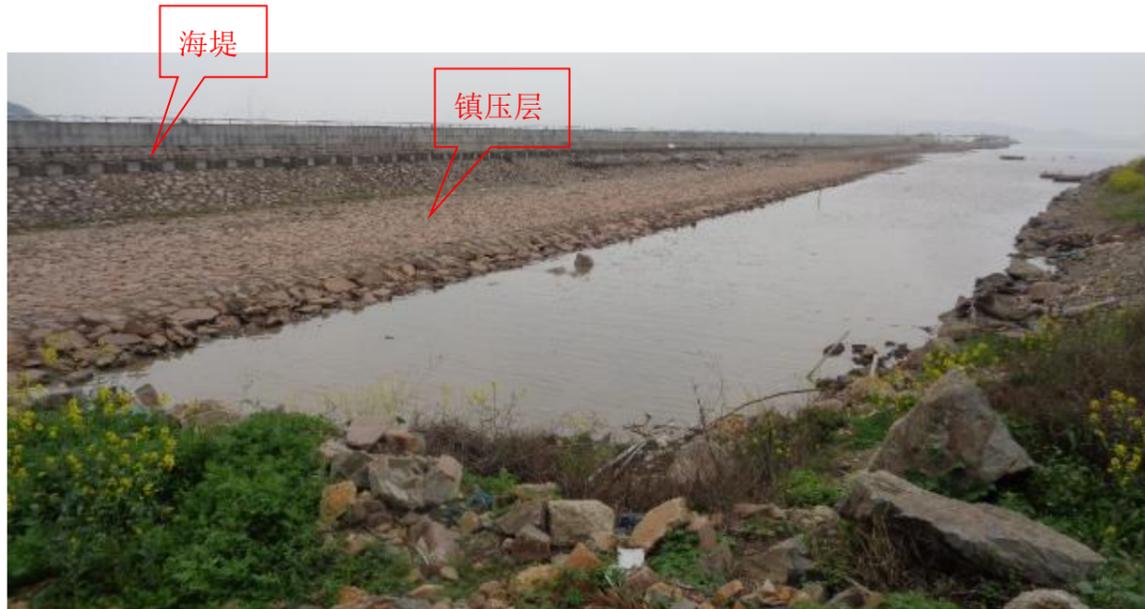
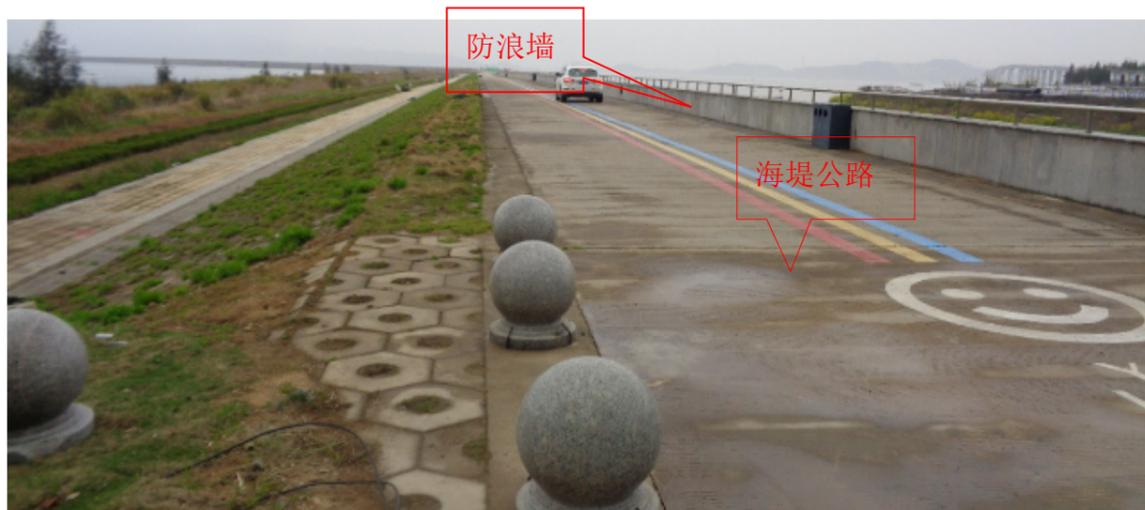
照片 4-8 海堤（里程 K0+300，镜像西北）

照片 4-9 海堤（里程 K0+300，镜像西北）

本工程起始段小朴大桥高架上跨该处海塘堤坝。根据本次调查访问，该海堤经过地形及水文测量、地质勘察、海堤设计及施工等工作，于本世纪 2010 年前后建成，海堤长度约 4.1km，顶宽 4.5~5.0m，混凝土路面，路面标高约 6.5~7.9m，堤坝外侧泥面标高约 1.0m，堤高 5.6~6.9m 左右，底宽 30~35m，堤身及基础材料以碎石塘渣为主，迎海侧底部镇压层为块石，宽度约 30~35m，未见海堤、防浪墙开裂等，未发现地面沉降及差异沉降现象，现状稳定，现状地质灾害危险性小。照片 4-8、照片 4-9。

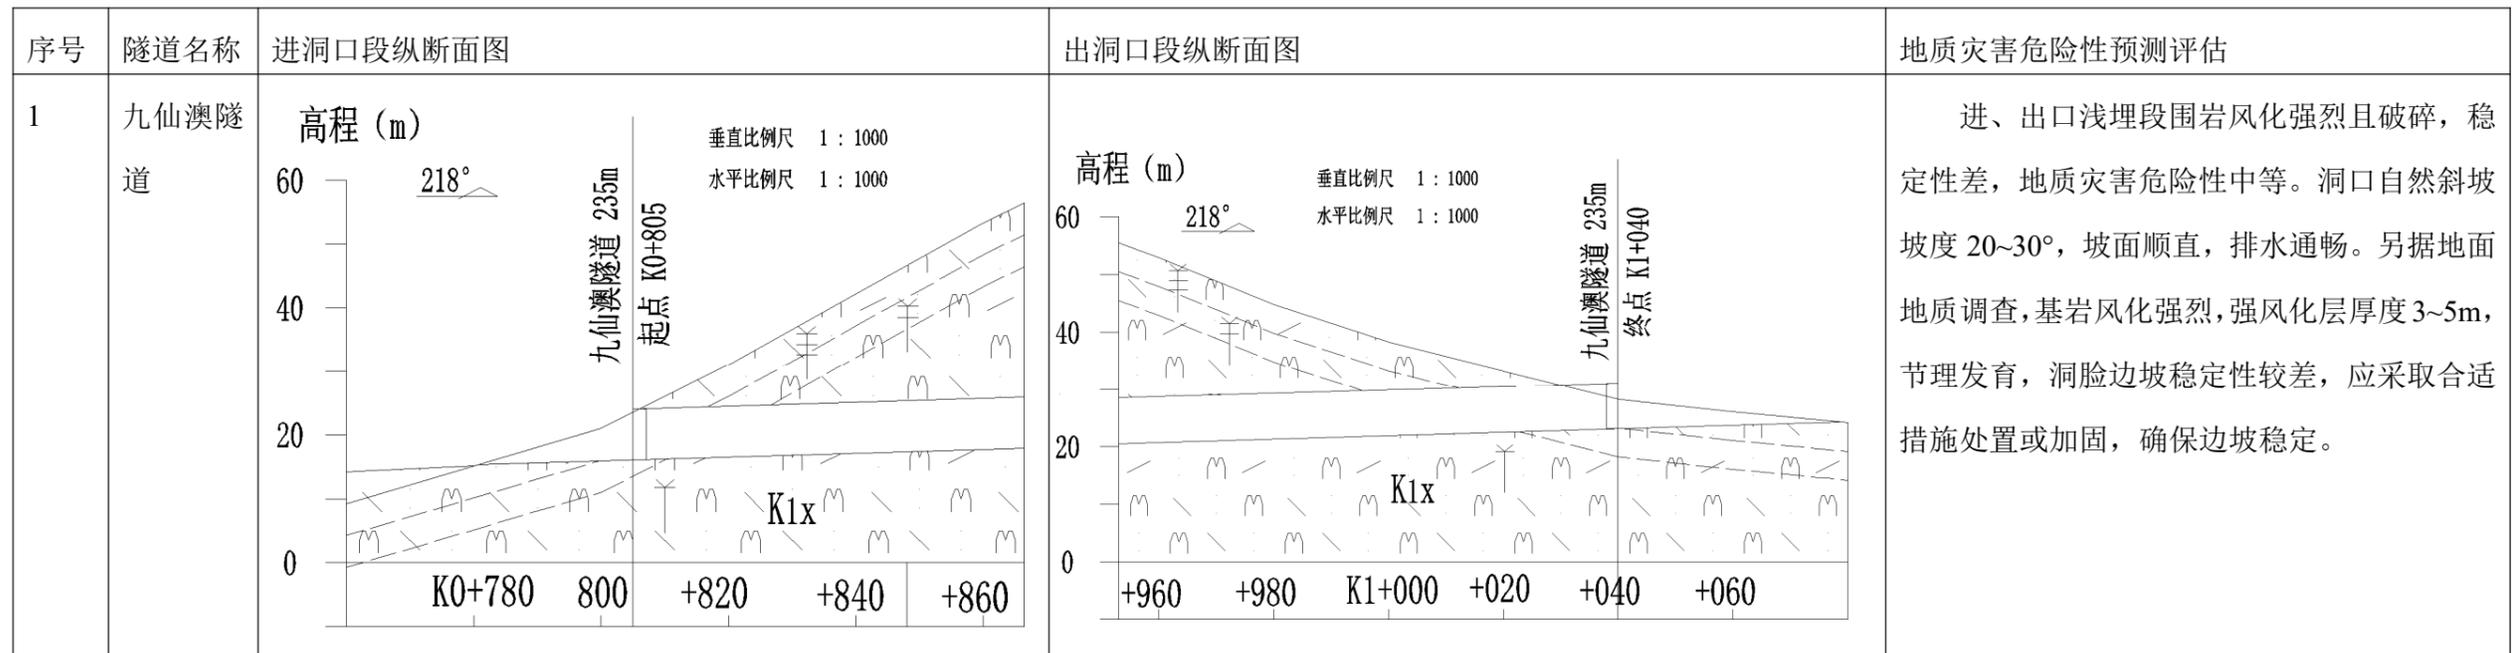
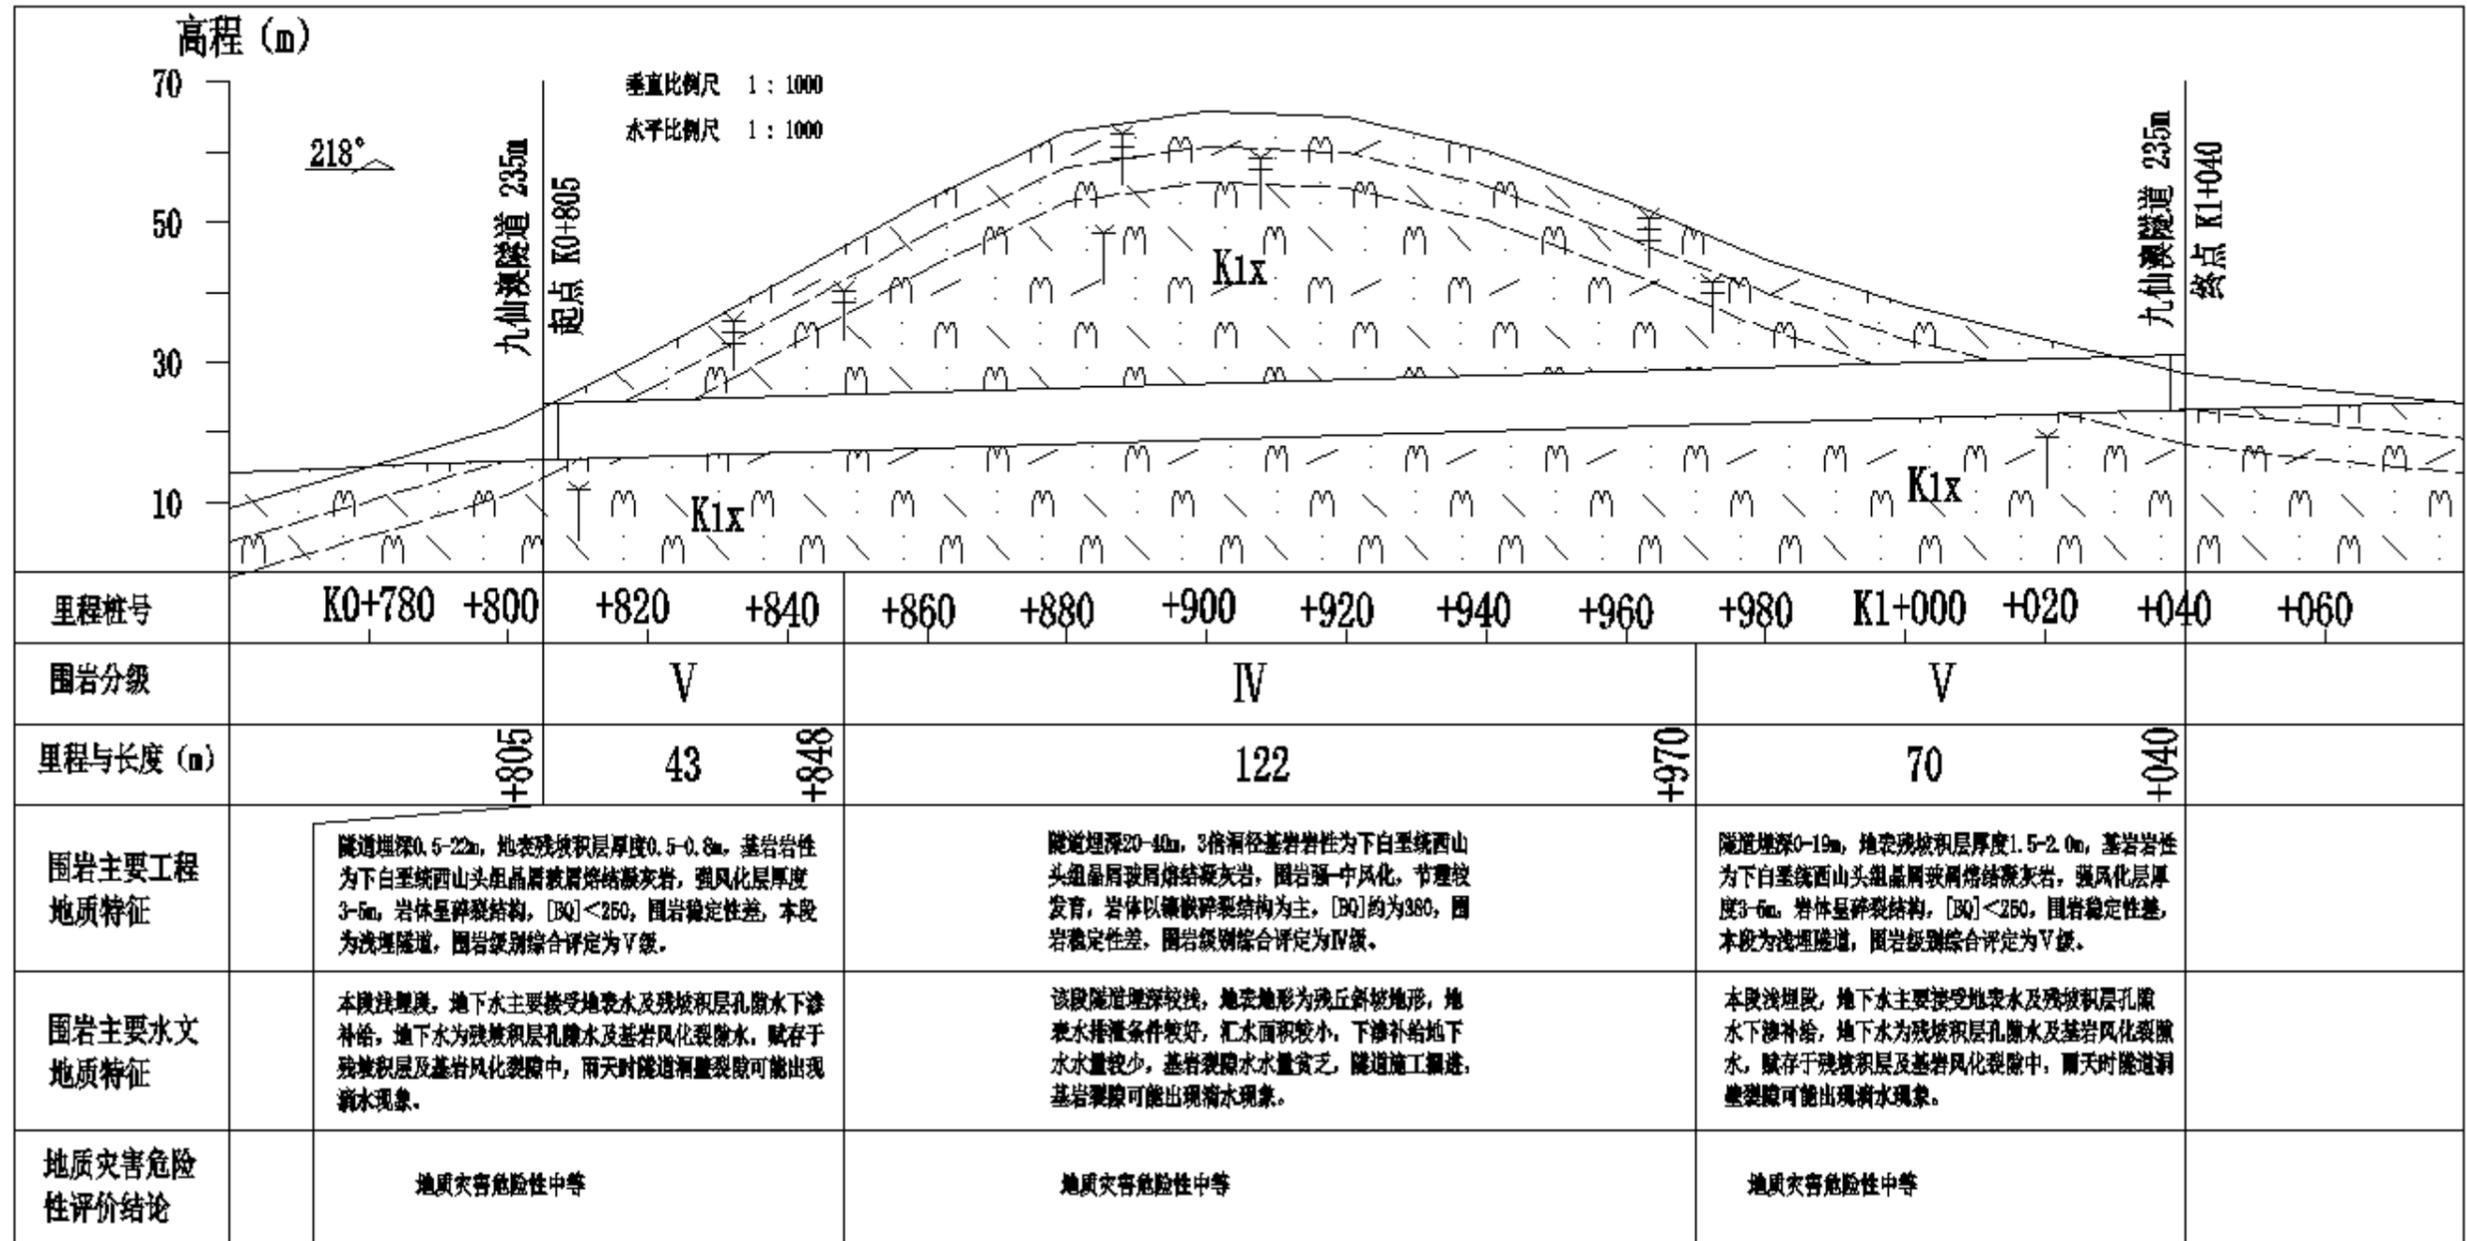
图 5-1 九仙澳隧道工程地质纵断示意图

隧道名称	序号	起讫里程	路段类别	区段长度(m)	地质环境条件评述	预测评估结论
九仙澳隧道	1	K0+805~K0+848	浅埋段	43	洞顶埋深约 0~22m。地表残坡积层厚度 0.5~0.8m，坡度 30~35°，基岩岩性为白垩系下统西山头组 (K _{1x}) 晶屑玻熔结凝灰岩。强风化岩石，灰黄色，岩体破碎，厚度 3~5m。中风化晶屑玻屑熔结凝灰岩，浅灰色，凝灰质结构，碎块状构造，岩体完整性较差~一般，岩质较硬。[BQ]<250，主要节理两组：①325°∠70°，1 条/m，②140°∠75°，3 条/m。隧道围岩岩体呈散体~碎裂结构。围岩分级类别为 V 级，围岩稳定性差。	地质灾害危险性中等
	2	K0+848~K0+970	深埋段	122	洞顶埋深约 20~40m。地表残坡积含碎石粉质粘土，厚度 0.5~2.0m，基岩岩性为白垩系下统西山头组 (K _{1x}) 晶屑玻屑熔结凝灰岩。强风化晶屑玻屑熔结凝灰岩，灰黄色，岩体破碎，厚度 5~6m。中风化晶屑玻屑熔结凝灰岩，浅灰色，凝灰质结构，块状构造，岩体完整性一般，岩质较硬~坚硬。R _c =48.5~63.3MPa，K _v =0.36~0.56。主要节理三组：①组 325°∠70°，1 条/m，②组 140°∠75°，3 条/m。隧道穿越中~微风化基岩，岩体节理裂隙较发育，呈镶嵌碎裂~块状结构，岩体完整性一般，[BQ]约为 300。围岩分级类别为 IV 级，围岩稳定性较差。	地质灾害危险性中等
	5	K0+970~K1+040	浅埋段	70	洞顶埋深约 0~19m。地表残积层厚度约 1.5~2.0m，坡度 20~25°，基岩岩性为白垩系下统西山头组 (K _{1x}) 晶屑玻屑熔结凝灰岩，强风化层厚度约 3~5m，下伏中风化熔结凝灰岩，灰紫色，块状构造，岩体完整性一般，[BQ]<250，岩质较硬。R _c =35.5~46.5MPa，K _v =0.46~0.68。主要节理二组：①158°∠72°，10~12 条/m，②75°∠70°，10~12 条/m。岩石风化强烈，节理发育，岩石破碎。围岩级别为 V 级，围岩稳定性较差。	地质灾害危险性中等

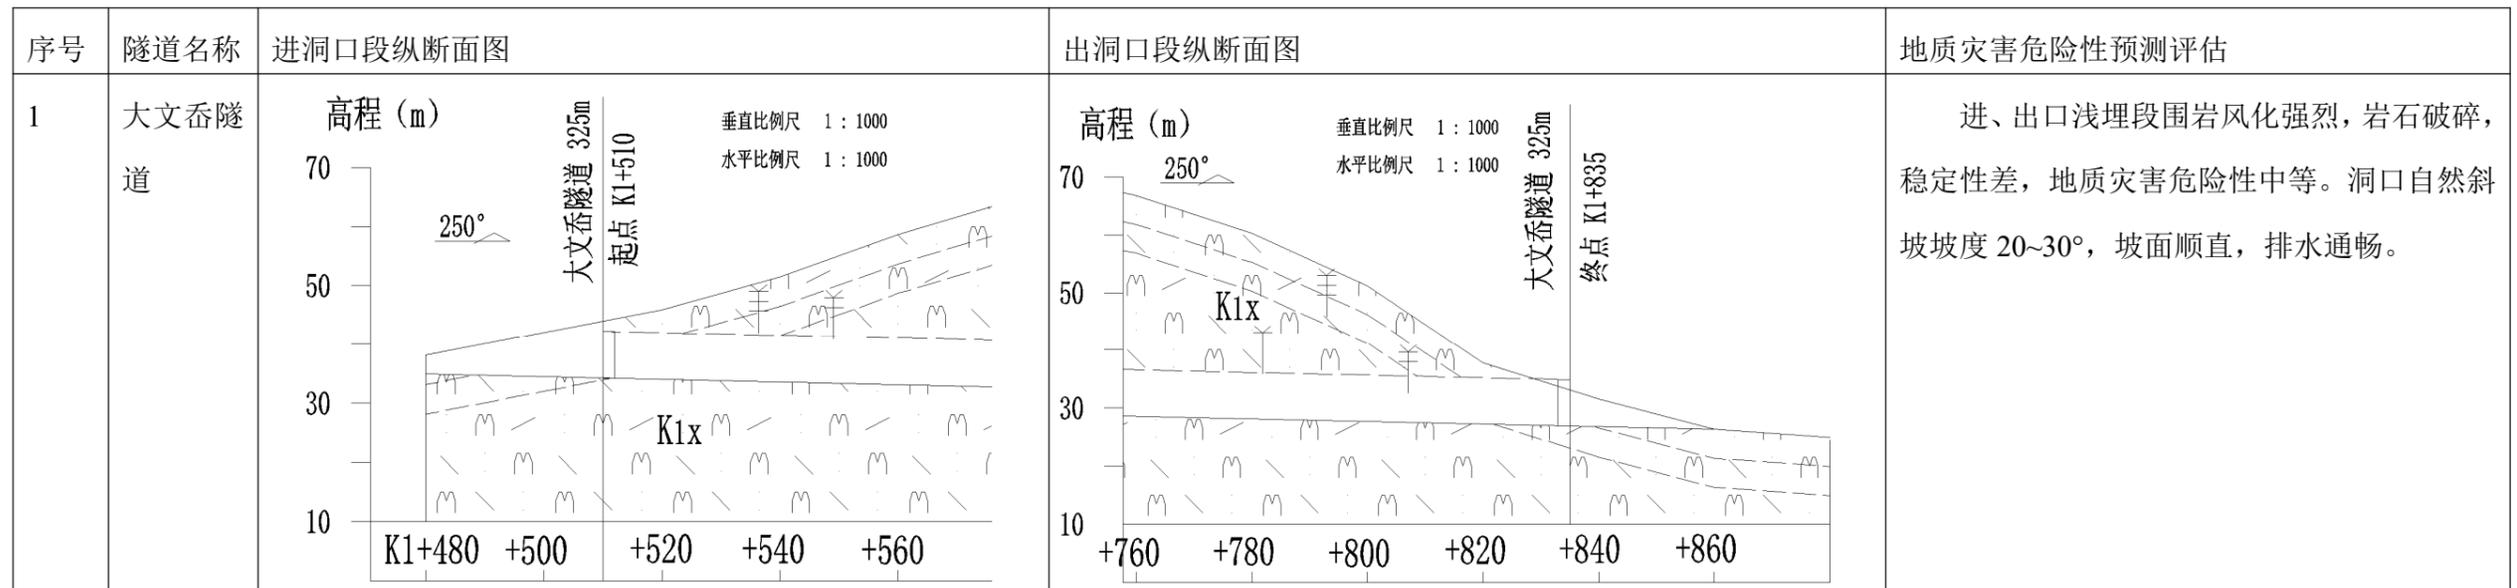
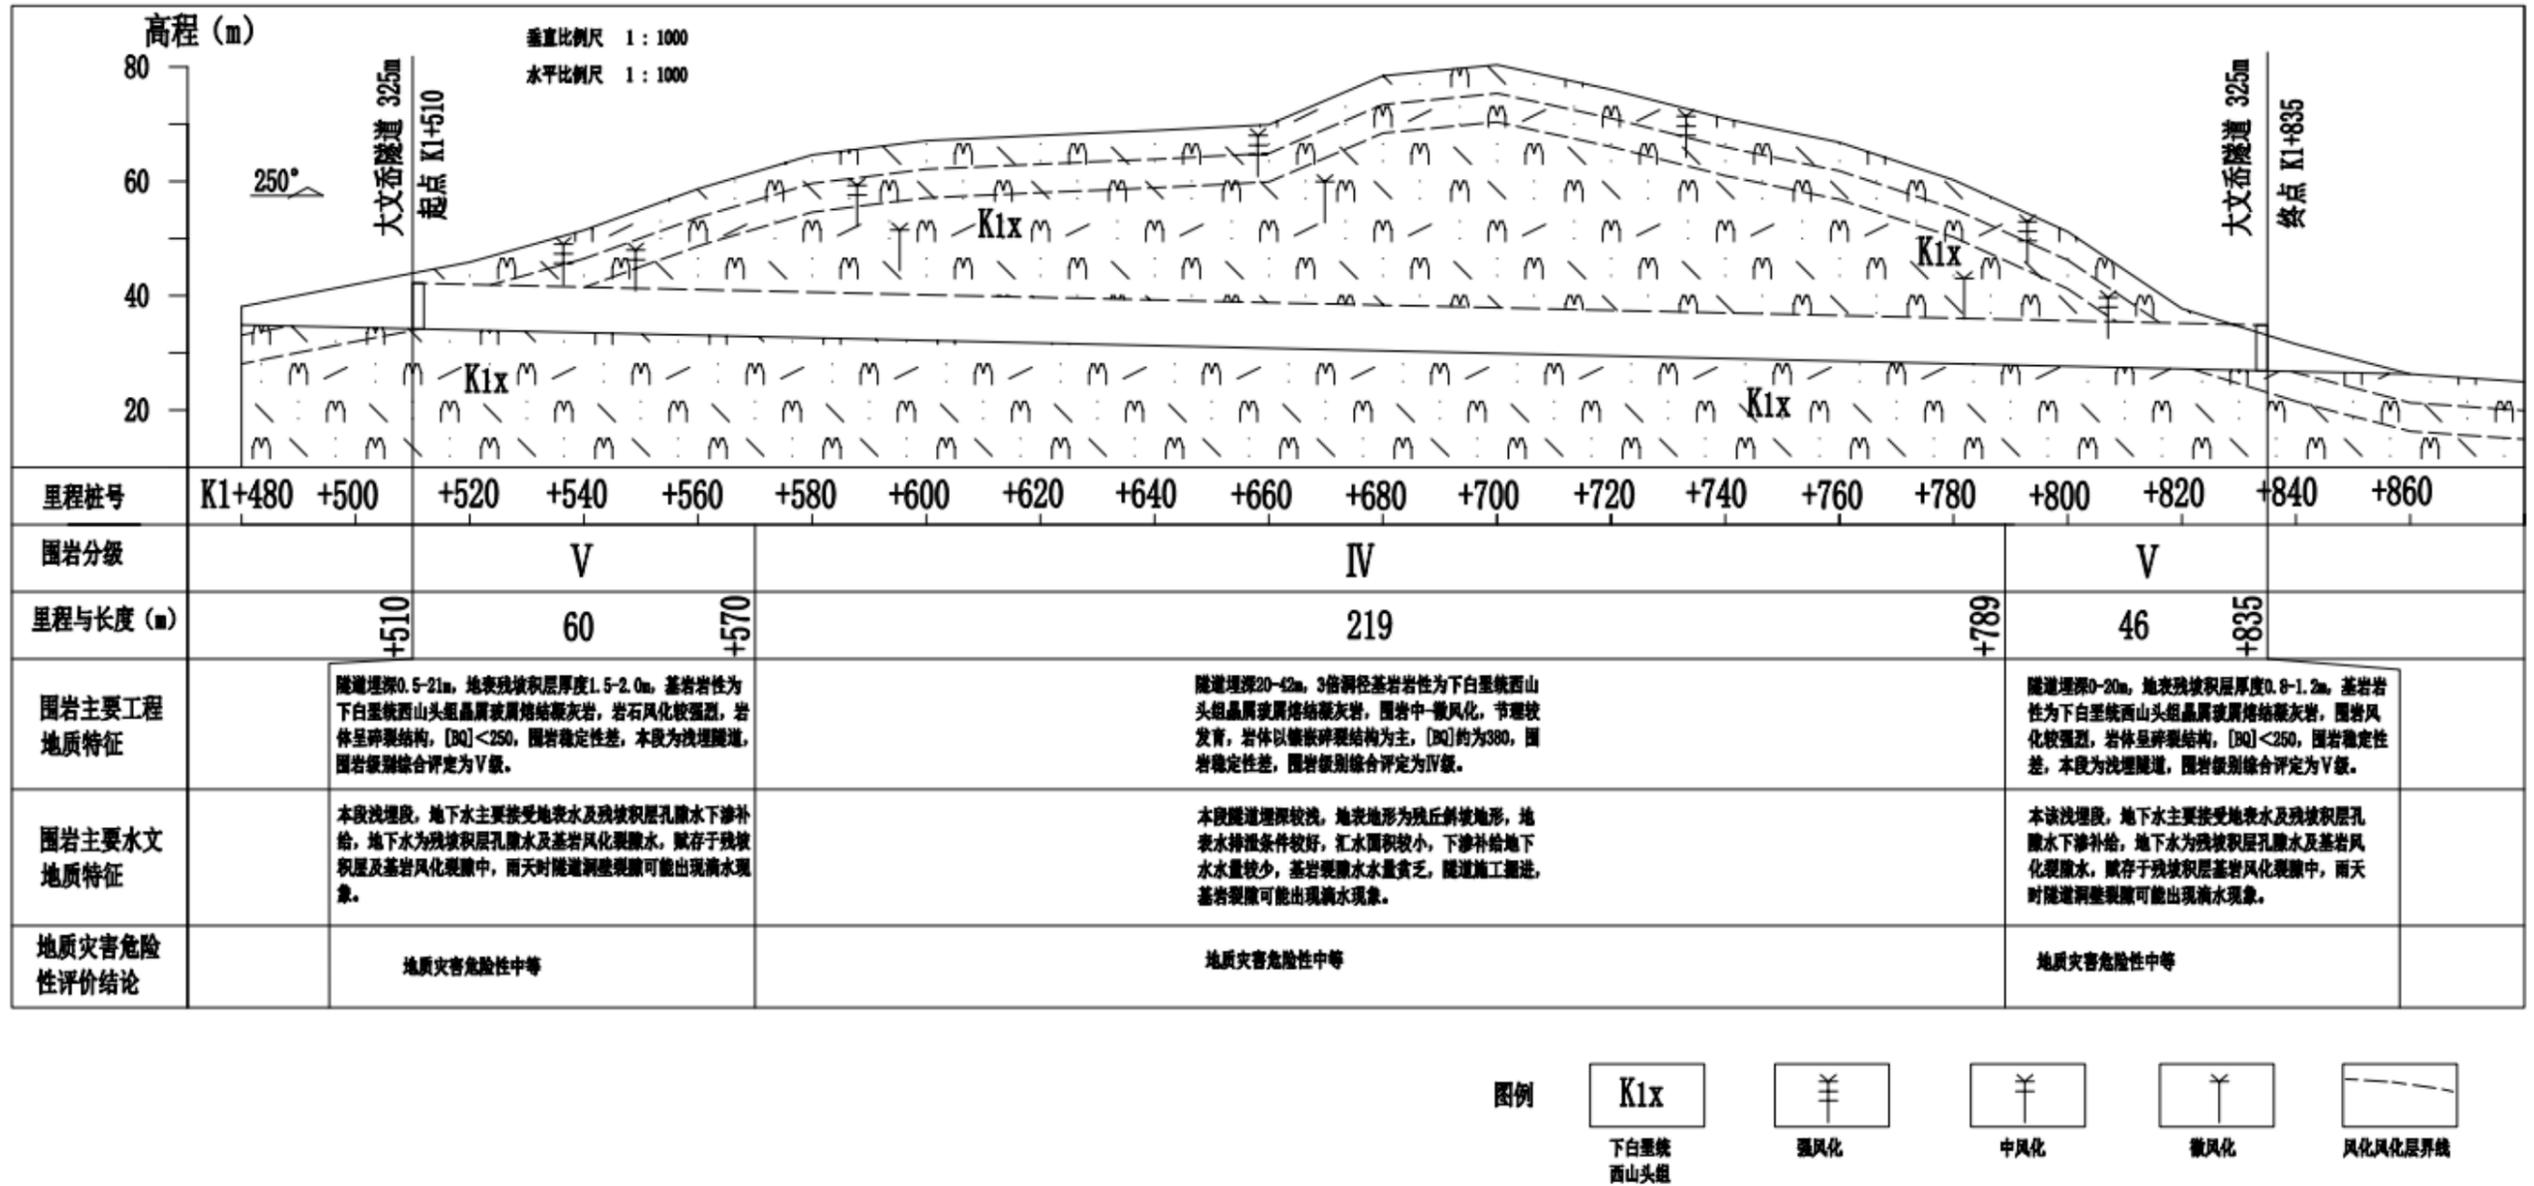
图 5-2 大文岙隧道工程地质纵断示意图

隧道名称	序号	起讫里程	路段类别	区段长度(m)	地质环境条件评述	预测评估结论
大文岙隧道	1	K1+510~K1+570	浅埋段	60	洞顶埋深约 0.5~21m。地表残坡积层厚度 0.6~2.0m，坡度 25~30°，基岩岩性为白垩系下统西山头组 (K _{1x}) 晶屑玻屑熔结凝灰岩等。强风化岩石，灰黄色，岩体破碎，厚度 5~6m。中风化晶屑玻屑熔结凝灰岩，浅灰色，凝灰质结构，块状构造，岩体完整性较差，岩质较硬。[BQ]<250，主要节理五组：①组 230°∠55°，3 条/m，②组 340°∠75°，2 条/m，③组 185°∠20°，1 条/m，④组 250°∠70°，3 条/m，⑤组 335°∠75°，4 条/m。岩体呈散体~碎裂结构。围岩分级类别为 V 级，围岩稳定性差。	地质灾害危险性中等
	5	K1+570~K1+789	深埋段	219	洞顶埋深约 20~42m。地表残坡积层厚度 1.0~2.0m，自然坡度 20~25°，基岩岩性为白垩系下统西山头组 (K _{1x}) 晶屑玻屑熔结凝灰岩。强风化岩石，灰黄色，岩体较破碎，厚度 5~6m。中风化晶屑玻屑熔结凝灰岩，浅灰色，凝灰质结构，块状构造，岩体完整性一般，岩质较硬~坚硬。R _c =50.0~70.5MPa，K _v =0.41~0.55。主要节理三组：①组 105°∠65°，3 条/m，②组 335°∠70°，2 条/m，③组 220°∠75°，2 条/m。隧道围岩为中~微风化基岩，岩体呈镶嵌碎裂~块状结构，[BQ]值约为 320。围岩分级类别为 IV 级，围岩稳定性较差。	地质灾害危险性中等
	7	K1+789~K1+835	浅埋段	46	洞顶埋深约 0~20m。地表残积层厚度约 1.0~1.5m，坡度 30~35°，基岩岩性为白垩系下统西山头组 (K _{1x}) 晶屑玻屑熔结凝灰岩，强风化层厚度 3~5m，中风化晶屑玻屑熔结凝灰岩，浅灰色，块状构造，岩体完整性一般，[BQ]<250，岩质较硬~坚硬。R _c =45.5~55.0MPa。主要节理三组：①组 105°∠65°，3 条/m，②组 335°∠70°，2 条/m，③组 220°∠75°，2 条/m。岩石破碎。围岩级别为 V 级，围岩稳定性较差。	地质灾害危险性中等

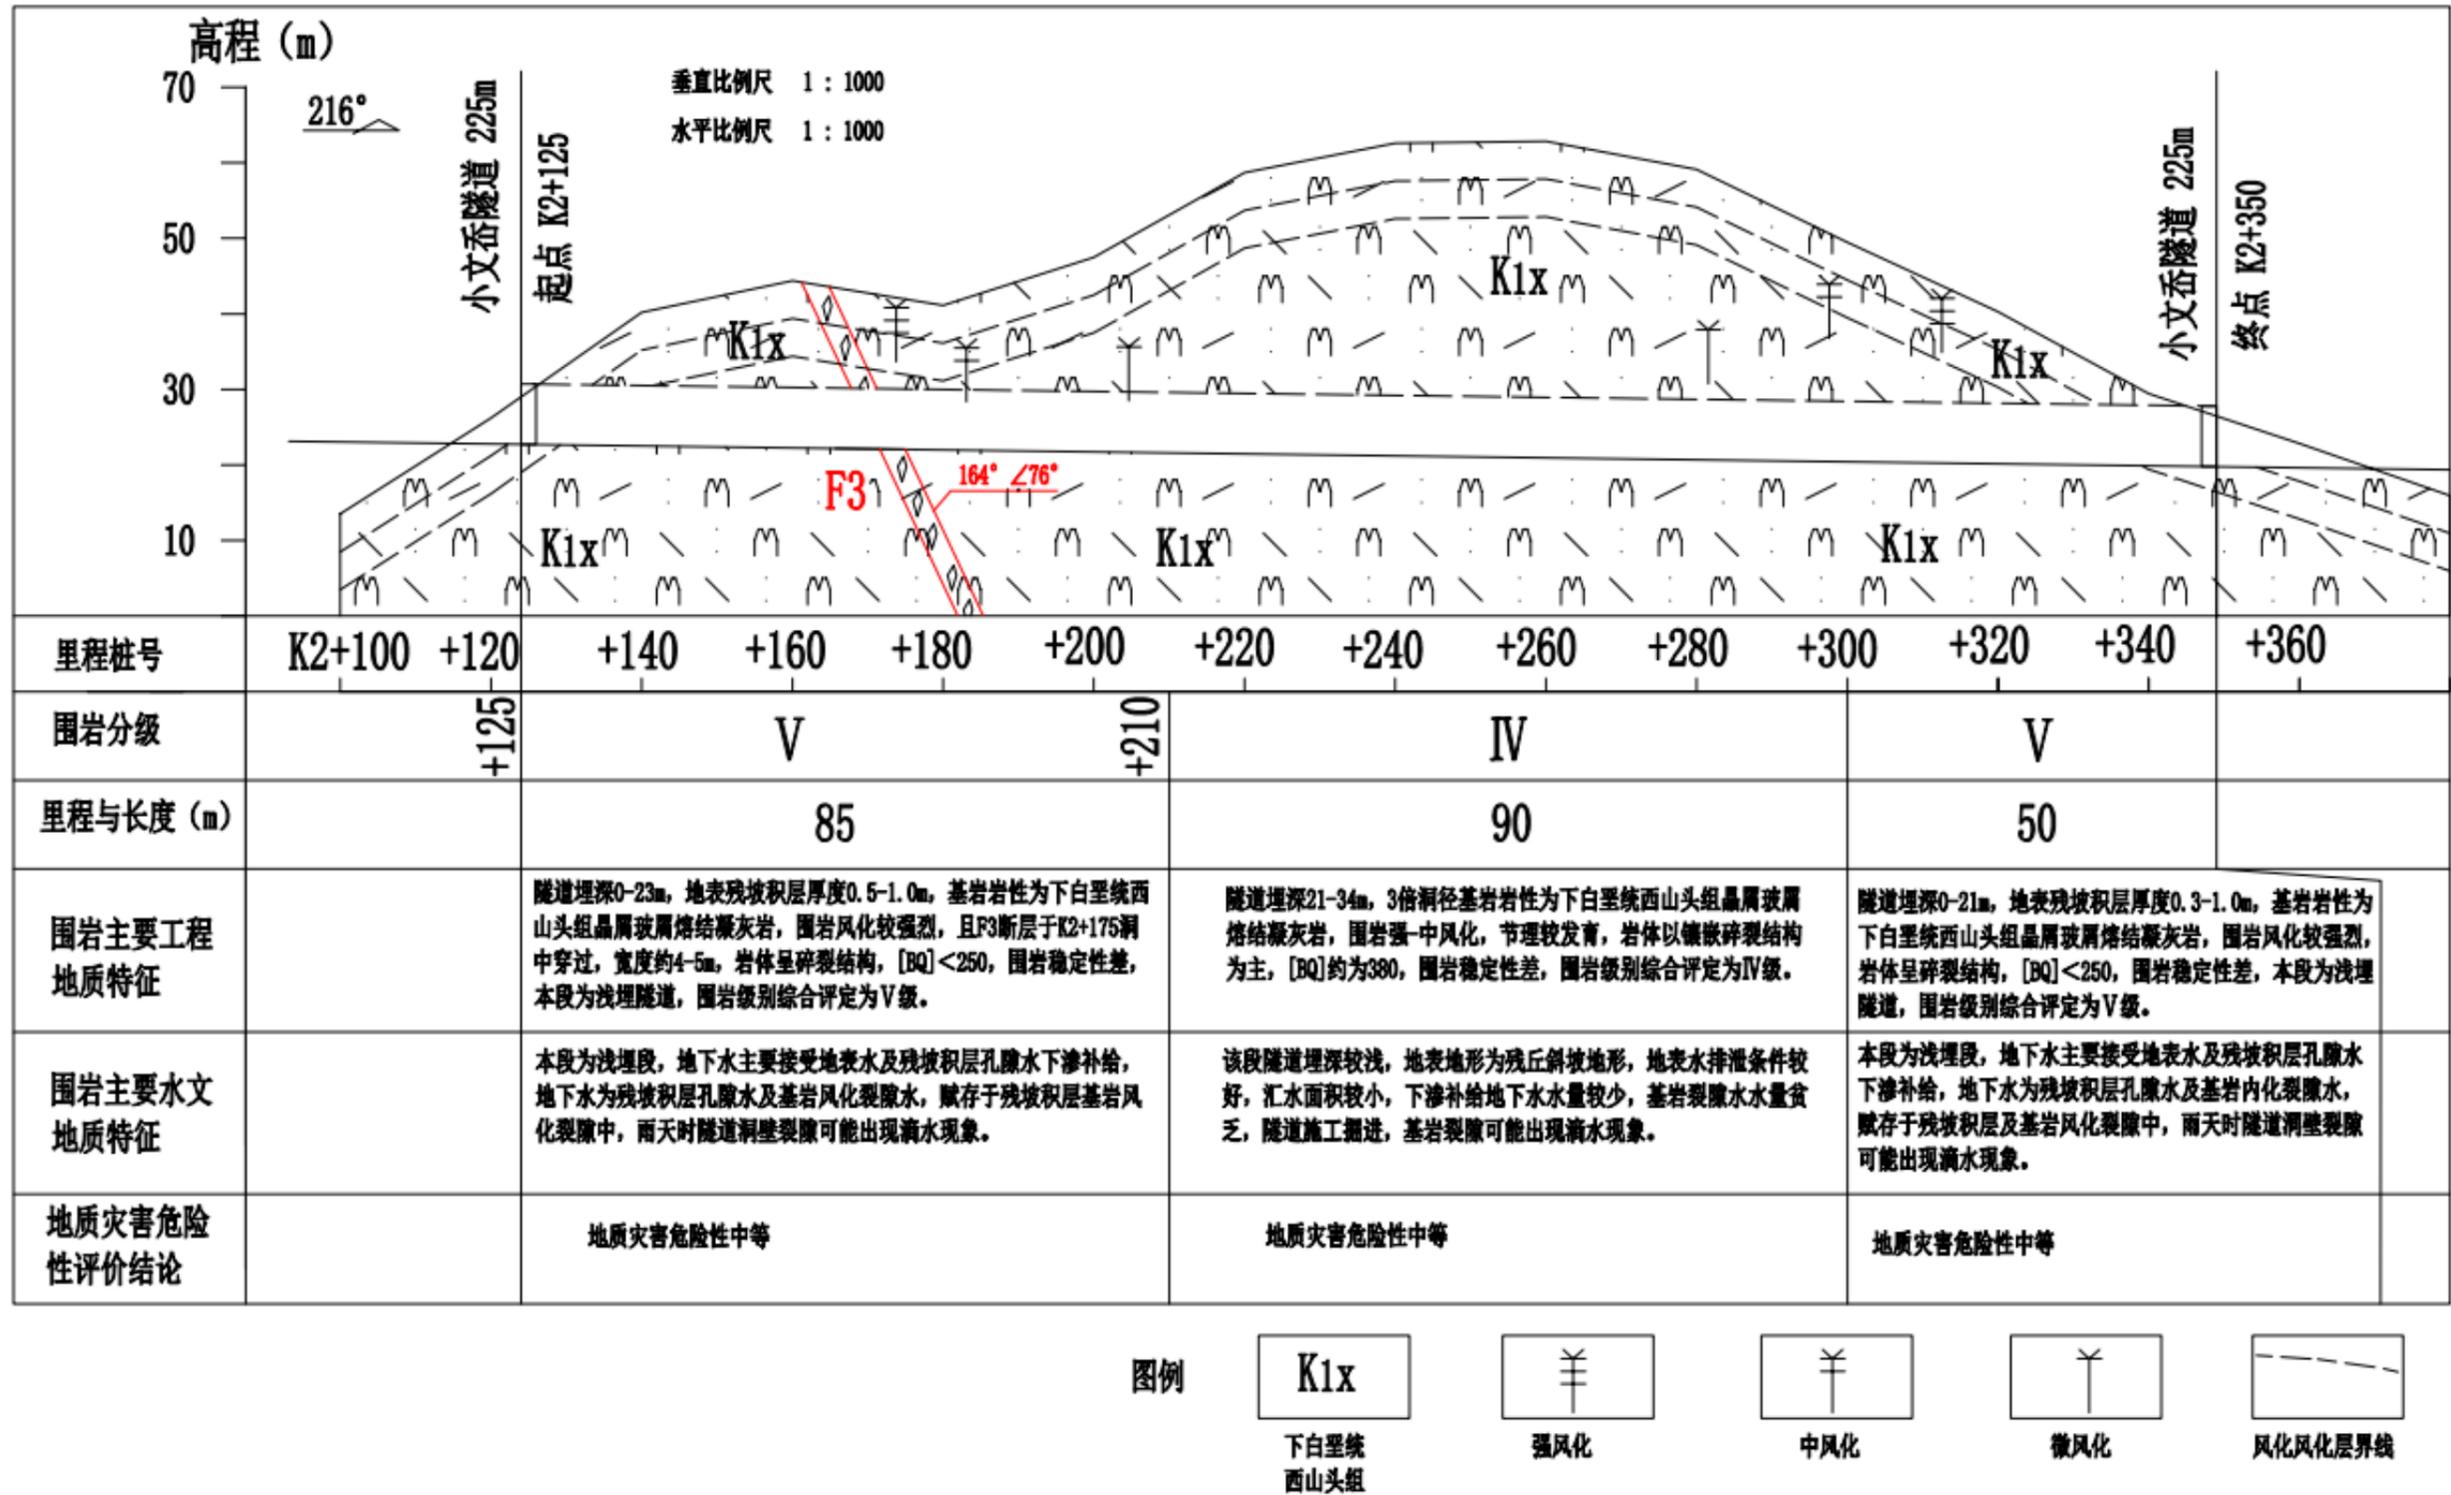
图 5-3 小文岙隧道工程地质纵断示意图

隧道名称	序号	起讫里程	路段类别	区段长度(m)	地质环境条件评述	预测评估结论
小文岙隧道	1	K2+125~K2+210	浅埋段	85	洞顶埋深约 0~23m。地表残坡积层厚度 0.5~1.0m，坡度 25~30°，基岩岩性为白垩系下统西山头组 (K _{1x}) 晶屑玻屑熔结凝灰岩等。强风化岩石，灰黄色，岩体破碎，厚度 5~6m。中风化晶屑玻屑熔结凝灰岩，浅灰色，凝灰质结构，块状构造，岩体完整性较差，岩质较硬。[BQ]<250，主要节理三组：①组 50° ∠85°，2 条/m，②组 80° ∠87°，5 条/m，③组 255° ∠60°，1 条/m，F3 断层推测约于 K2+175 隧道洞中穿过，宽度约 4~5m，断层带岩石破碎，围岩岩体呈散体~碎裂结构。围岩分级类别为 V 级，围岩稳定性差。	地质灾害危险性中等
	2	K2+210~K2+300	深埋段	90	洞顶埋深约 21~34m。地表残坡积层厚度 0.5~1.0m，自然坡度 20~25°，基岩岩性为白垩系下统西山头组 (K _{1x}) 晶屑玻屑熔结凝灰岩。强风化岩石，灰黄色，岩体破碎，厚度 3~5m。中风化晶屑玻屑熔结凝灰岩，浅灰色，凝灰质结构，块状构造，岩体完整性较差~一般，岩质较硬~坚硬。R _c =53.0~63.3MPa，K _v =0.41~0.60。主要节理三组：①组 50° ∠85°，2 条/m，②组 80° ∠87°，5 条/m，③组 255° ∠60°，1 条/m。隧道围岩为中~微风化基岩，岩体呈镶嵌碎裂~块状结构，[BQ]值约为 300。围岩分级类别为 IV 级，围岩稳定性较差。	地质灾害危险性中等
	3	K2+300~K2+350	浅埋段	50	洞顶埋深约 0~21.0m。地表残积层厚度约 0.3~1.0m，坡度 25~30°，基岩岩性为白垩系下统西山头组 (K _{1x}) 晶屑玻屑熔结凝灰岩，强风化层厚度约 2~3m，中风化晶屑玻屑熔结凝灰岩，浅灰色，块状构造，岩体完整性一般，[BQ]<250，岩质较硬~坚硬。R _c =45.5~55.0MPa。主要节理三组：①组 252° ∠88°，3 条/m，②组 178° ∠69°，2 条/m，③组 46° ∠15°，3 条/m。岩石破碎。围岩级别为 V 级，围岩稳定性较差。	地质灾害危险性中等

序号	隧道名称	进洞口段纵断面图	出洞口段纵断面图	地质灾害危险性预测评估
1	大文岙隧道			进、出口浅埋段围岩风化强烈，强风化层厚度 3~5m，进口段发育 F3 断层，岩石破碎，稳定性差，地质灾害危险性中等。
